ข้อมูลสภาพปัญหาและแนวทางการแก้ไขปัญหาเบื้องต้น  
ของตำแหน่งการกีดขวางทางน้ำ จังหวัดเชียงราย

รหัสตำแหน่งกีดขวางที่: CR1701006001

วันที่สำรวจ: 16 มกราคม 2563

ชื่อลำน้ำ แม่ส็ก เป็นสาขาของแม่น้ำ แม่ฝื่อ/แม่น้ำกก ประเภتلำน้ำ แม่น้ำสาขา  
หมู่บ้าน หมู่ที่ 6 เหล่า ตำบล ห่วงก่อ อำเภอ เวียงเชียงรุ้ง จังหวัด เชียงราย

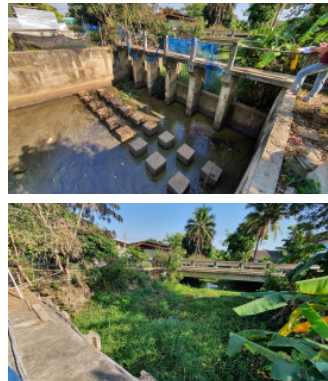
| รูปภาพประกอบ | |

ลักษณะความเสียหาย น้ำท่วม ระดับ น้อย

- > โดยธรรมชาติ วัชพืช (ผักตบชวา ) อื่นๆ (เศษกิ่งไม้ )
- > โดยมนุษย์ จาก อื่นๆ (ฝาย มข. (เทศบาล))

| สภาพปัญหาการกีดขวางทางน้ำ | แนวทางและวิธีการแก้ไขปัญหาเบื้องต้น |
|---|---|
| ฝายน้ำล้นกีดขวางทางน้ำทำให้เศษกิ่งไม้ วัชพืช และสิ่งปฏิกูล มาติดในช่วงน้ำหลากทำให้เกิดน้ำท่วมด้านเหนือ | ข้อมูลพื้นที่รับน้ำของตำแหน่งที่เกิดปัญหา<br>A = 19.68 ตารางกิโลเมตร L0 = 13.67 กิโลเมตร H = 600 เมตร C = 0.2<br>tc = 1.66 ชั่วโมง l = 45 มิลลิเมตร อัตราการไหลสูงสุด = 36.93 m <sup>3</sup> /s<br>Return period = 10 ปี<br>ขุดลอกเอาตะกอนทราย เศษกิ่งไม้ก่อนฤดูน้ำหลาก<br>และวางมาตรการการขุดลอกตามระยะเวลาที่เหมาะสม |
