ข้อมูลสภาพปัญหาและแนวทางการแก้ไขปัญหาเบื้องต้น
ของตำแหน่งการกีดขวางทางน้ำ จังหวัดเชียงราย

รหัสตำแหน่งกีดขวางที่: CR0104009004
วันที่สำรวจ: 11 กุมภาพันธ์ 2563

ชื่อลำน้ำ ห้วยนางแล เป็นสาขาของแม่น้ำ แม่ข้าวต้ม/แม่น้ำกก ประเภทลำน้ำ ลำห้วย
หมู่บ้าน หมู่ที่ 9 บ้านดอยกิว ตำบล นางแล อำเภอ เมืองเชียงราย จังหวัด เชียงราย

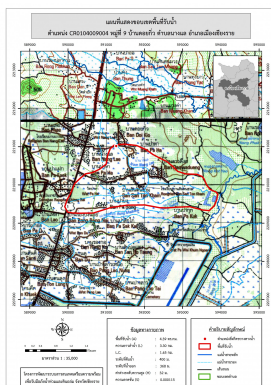
รูปภาพประกอบ

- > โดยธรรมชาติ การทับถมของตะกอน (ลำน้ำตื้นเขิน)
- > โดยมนุษย์ จาก ระบบสาธารณสุข: ท่อลอดถนนที่ตัดลำน้ำมีขนาดเล็กเกินไประบายน้ำหลากไม่ทัน

สภาพปัญหาการกีดขวางทางน้ำ	แนวทางและวิธีการแก้ไขปัญหาเบื้องต้น
ลำห้วยนางแลมีท่อลอดเหลี่ยม กว้าง 1.80 เมตร สูง 1.80 เมตร จำนวน 2 ช่อง ลอดใต้ถนนมีขนาดเล็กไม่สามารถระบายน้ำหลากได้ทันทำให้เกิดน้ำท่วม	ข้อมูลพื้นที่รับน้ำของตำแหน่งที่เกิดปัญหา A = 4.39 ตารางกิโลเมตร L0 = 3.3 กิโลเมตร H = 32 เมตร C = 0.3 tc = 1 ชั่วโมง l = 60 มิลลิเมตร อัตราการไหลสูงสุด = 10.98 m ³ /s Return period = 10 ปี ท่อลอดมีขนาดพอที่จะรับปริมาณน้ำหลากได้ ควรขุดลอกเอาตะกอนทราย เศษกิ่งไม้ออกก่อนฤดูน้ำหลาก และวางมาตรการขุดลอกตามระยะเวลาที่เหมาะสมของพื้นที่
