ข้อมูลสภาพปัญหาและแนวทางการแก้ไขปัญหาเบื้องต้น
ของตำแหน่งการกีดขวางทางน้ำ จังหวัดเชียงราย

รหัสตำแหน่งกีดขวางที่: CR0104001002

วันที่สำรวจ: 11 กุมภาพันธ์ 2563

ชื่อลำน้ำ ห้วยปูคา เป็นสาขาของแม่น้ำ น้างาม/แม่น้ำกม ประเภชลำน้ำ ลำห้วย
หมู่บ้าน หมู่ที่ 1 บ้านป่าห้า ตำบล นางแล อำเภอ เมืองเชียงราย จังหวัด เชียงราย

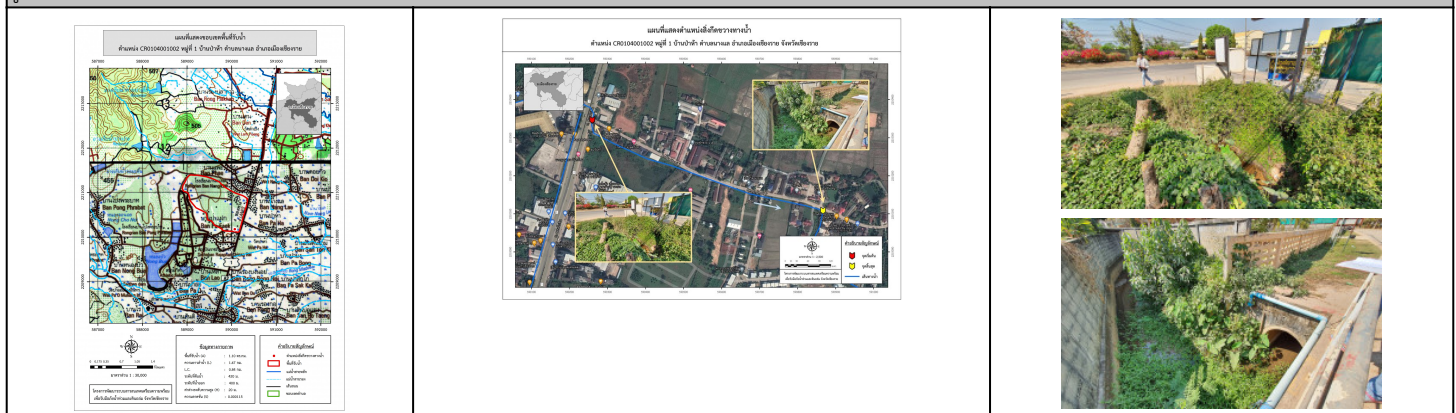
รูปภาพประกอบ

- สาเหตุของการกีดขวางลำน้ำ
- > โดยธรรมชาติ การทับถมของตะกอน (ลำน้ำตื้นเขิน)
 - > โดยมนุษย์ จาก ระบบสาธารณสุข: ท่อลอดถนนที่ตัดลำน้ำมีขนาดเล็กเกินไประบายน้ำหลากไม่ทัน วางท่อตามแนวลำน้ำทดแทนลำน้ำเดิม

สภาพปัญหาการกีดขวางทางน้ำ	แนวทางและวิธีการแก้ไขปัญหาเบื้องต้น
มีการวางท่อทดแทนลำน้ำเดิมขนาดก้นท่อดลอดกลมเส้นผ่านศูนย์กลาง 1.00 เมตร จำนวน 1 ช่อง ลอดใต้ถนนมีขนาดเล็กไปบรรจบกับห้วยน้ำงาม ไม่สามารถระบายน้ำหลากได้ทันทำให้เกิดน้ำท่วม	ข้อมูลพื้นที่รับน้ำของตำแหน่งที่เกิดปัญหา A = 1.1 ตารางกิโลเมตร L0 = 1.67 กิโลเมตร H = 20 เมตร C = 0.4 tc = 0.54 ชั่วโมง l = 90 มิลลิเมตร อัตราการไหลสูงสุด = 4.13 m ³ /s Return period = 10 ปี
	ก่อสร้างวางระบายน้ำ คสล. รูปตัวยูทดแทนท่อเดิม มีขนาด 1.50 เมตร ลึก 1.50 เมตร ขนาดก้นถนนจนบรรจบห้วยน้ำงาม
