ข้อมูลสภาพปัญหาและแนวทางการแก้ไขปัญหาเบื้องต้น
ของตำแหน่งการกีดขวางทางน้ำ จังหวัดเชียงราย

ชื่อลำน้ำ ห้วยนางแล

รหัสตำแหน่งกีดขวางที่: CR0104007001

วันที่สำรวจ: 11 กุมภาพันธ์ 2563

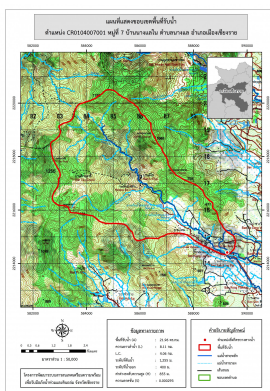
รูปภาพประกอบ

> โดยธรรมชาติ วัชพืช (หญ้า) อื่นๆ (เศษกิ่งไม้)

สภาพปัญหาการกีดขวางทางน้ำ	แนวทางและวิธีการแก้ไขปัญหาเบื้องต้น
ฝายน้ำล้นขนาดกว้าง 8 เมตรและมีทางน้ำล้น 7 เมตร กีดขวางทางน้ำทำให้เศษกิ่งไม้ วัชพืช และสิ่งปฏิกูล มาติดตอม่อในช่วงน้ำหลากทำให้เกิดน้ำท่วมคันเหนือน้ำ	ข้อมูลพื้นที่รับน้ำของตำแหน่งที่เกิดปัญหา A = 21.96 ตารางกิโลเมตร LO = 8.11 กิโลเมตร H = 855 เมตร C = 0.3 tc = 0.79 ชั่วโมง l = 60 มิลลิเมตร อัตราการไหลสูงสุด = 36.63 m ³ /s Return period = 10 ปี ขุดลอกเอาตะกอนทราย เศษกิ่งไม้ก่อนฤดูน้ำหลาก และวางมาตรการขุดลอกตามระยะเวลาที่เหมาะสมของพื้นที่
