ข้อมูลสภาพปัญหาและแนวทางการแก้ไขปัญหาเบื้องต้น
ของตำแหน่งการกีดขวางทางน้ำ จังหวัดเชียงราย

รหัสตำแหน่งกีดขวางที่: CR0121001001

วันที่สำรวจ: 11 กุมภาพันธ์ 2563

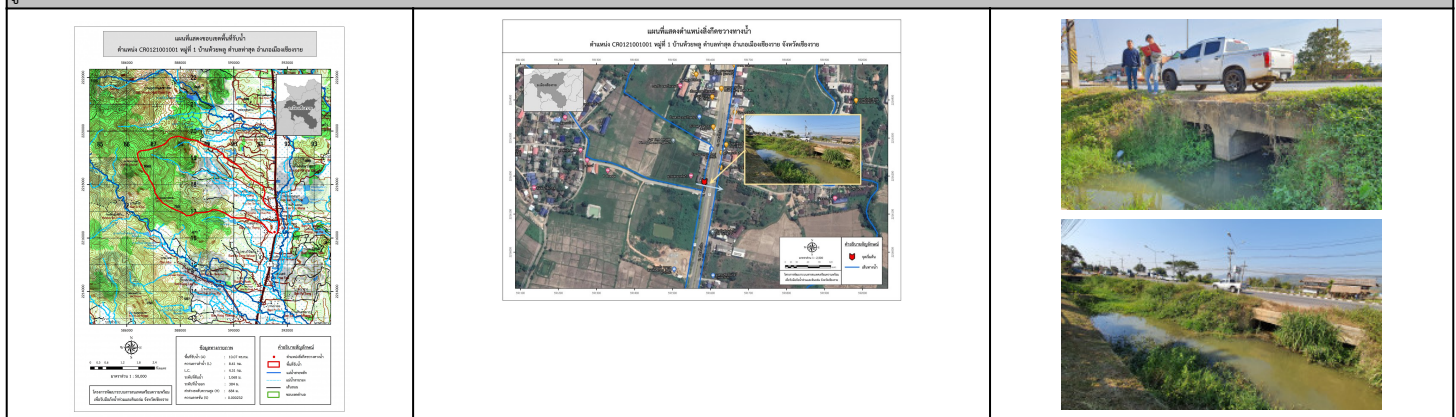
รูปภาพประกอบ

- > โดยธรรมชาติ การทับถมของตะกอน (ลำน้ำตื้นเขิน) อื่นๆ (เศษกิ่งไม้)
- > โดยมนุษย์ จาก ระบบสาธารณสุข: ท่อลอดถนนที่ตัดลำน้ำมีขนาดเล็กเกินไประบายน้ำหลากไม่ทัน

สภาพปัญหาการกีดขวางทางน้ำ	แนวทางและวิธีการแก้ไขปัญหาเบื้องต้น
มีท่อลอดเหลี่ยม กว้าง 1.5 เมตร สูง 1.5 เมตร จำนวน 2 ช่อง ลอดใต้ถนน พลโยธินมีขนาดเล็ก และมีตะกอนอุดตัน ไม่สามารถระบายน้ำหลากได้ทัน ทำให้เกิดน้ำท่วม	ข้อมูลพื้นที่รับน้ำของตำแหน่งที่เกิดปัญหา A = 10.07 ตารางกิโลเมตร L0 = 8.61 กิโลเมตร H = 684 เมตร C = 0.35 tc = 0.92 ชั่วโมง l = 60 มิลลิเมตร อัตราการไหลสูงสุด = 16.8 m ³ /s Return period = 10 ปี
	ขุดลอกเอาตะกอนทราย เศษกิ่งไม้ก่อนฤดูน้ำหลาก และวางมาตรการขุดลอกตามระยะเวลาที่เหมาะสมของพื้นที่
