ข้อมูลสภาพปัญหาและแนวทางการแก้ไขปัญหาเบื้องต้น  
ของตำแหน่งการกีดขวางทางน้ำ จังหวัดเชียงราย

รหัสตำแหน่งกีดขวางที่: CR0121011001  
วันที่สำรวจ: 11 กุมภาพันธ์ 2563

ชื่อลำน้ำ ห้วยพลู เป็นสาขาของแม่น้ำ แม่ข้าวต้ม/แม่น้ำกก ประเภทลำน้ำ ลำห้วย  
หมู่บ้าน หมู่ที่ 11 บ้านพลูทอง ตำบล ท่าสุด อำเภอ เมืองเชียงราย จังหวัด เชียงราย

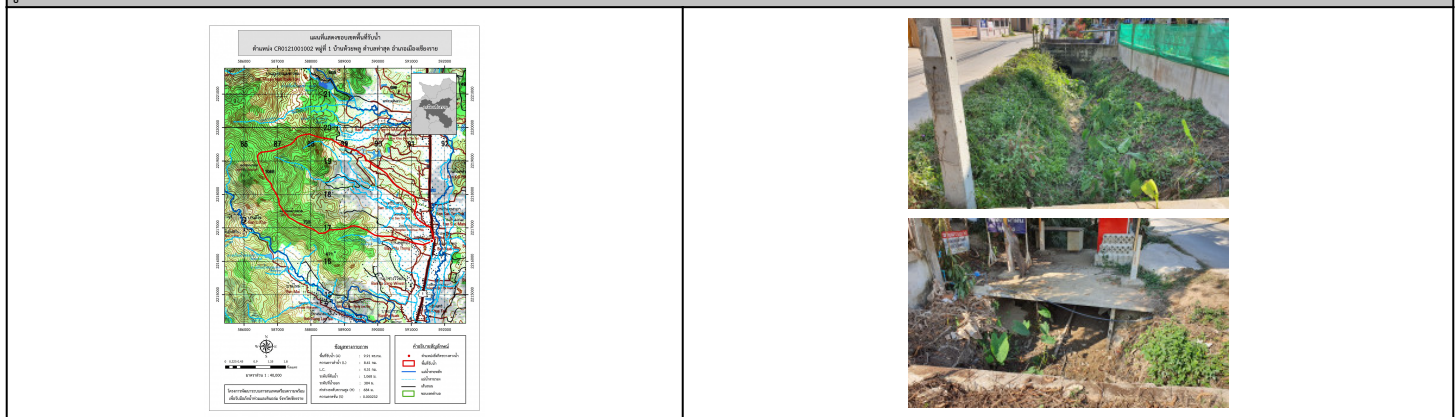
รูปภาพประกอบ

> โดยมนุษย์ จาก ระบบสาธารณสุขโคก: ท่อลอดถนนที่ตัดลำน้ำมีขนาดเล็กเกินไประบายน้ำหลากไม่ทัน วางท่อตามแนวลำน้ำทดแทนลำน้ำเดิม

| สภาพปัญหาการกีดขวางทางน้ำ | แนวทางและวิธีการแก้ไขปัญหาเบื้องต้น |
|---|---|
| มีท่อลอดกลมเส้นผ่านศูนย์กลาง 0.8 เมตร จำนวน 1 ช่อง<br>ลอดใต้ถนนมีขนาดเล็กไม่สามารถระบายน้ำหลากได้ทันทำให้เกิดน้ำท่วม<br>และทางน้ำเปิดธรรมชาติขนาด กว้าง 1.5 เมตร ลึก 1.5 เมตร ความลาดชันตลิ่ง 1:1 | ข้อมูลพื้นที่รับน้ำของตำแหน่งที่เกิดปัญหา<br>A = 9.91 ตารางกิโลเมตร L0 = 8.61 กิโลเมตร H = 684 เมตร C = 0.4<br>tc = 0.92 ชั่วโมง l = 60 มิลลิเมตร อัตราการไหลสูงสุด = 16.53 m <sup>3</sup> /s<br>Return period = 10 ปี<br>เปลี่ยนจากท่อกลมเป็นรางระบายน้ำรูปตัวยูให้สามารถรองรับปริมาณน้ำหลากสูงสุด<br>ได้มีขนาด กว้าง 1.50 เมตร ลึก 1.50 เมตร และ<br>ช่วงที่เป็นลำน้ำธรรมชาติให้ขุดลอก ความกว้าง 3.00 เมตร ลึก 2.00 เมตร<br>ความลาดชันด้านข้าง 1:1.5 ความลาดชันท้องน้ำ 0.010 |
