ข้อมูลสภาพปัญหาและแนวทางการแก้ไขปัญหาเบื้องต้น  
ของตำแหน่งการกีดขวางทางน้ำ จังหวัดเชียงราย

รหัสตำแหน่งกีดขวางที่: CR0102002002

ชื่อลำน้ำ เหมืองเสียใหญ่

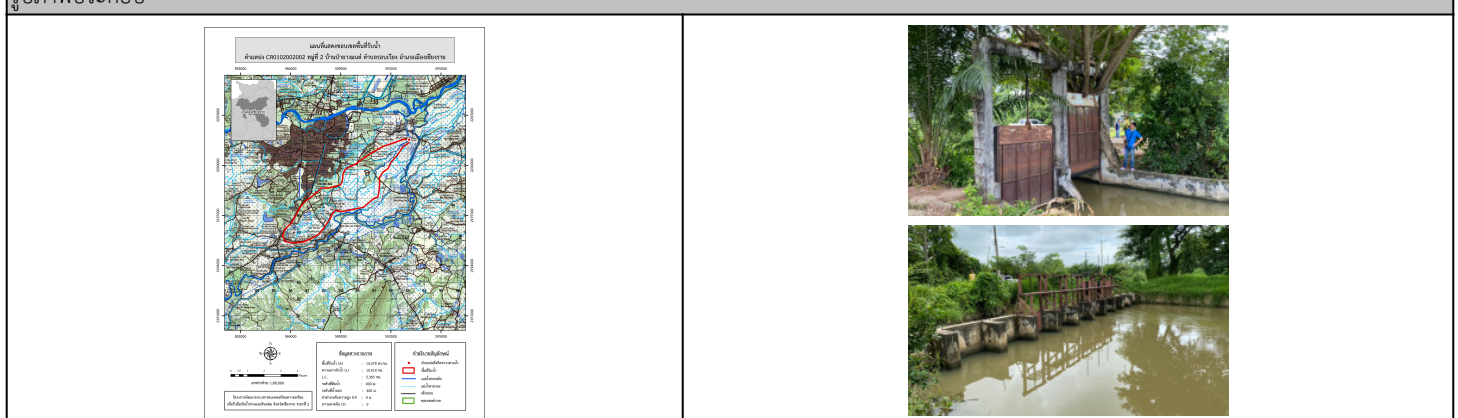
รูปภาพประกอบ

ลักษณะความเสียหาย น้ำท่วม ระดับ น้อย

> โดยธรรมชาติ การทับถมของตะกอน (ลำน้ำตื้นเขิน) วัชพืช (ผักตบชวา) อื่นๆ (เศษกิ่งไม้)

> โดยมนุษย์ จาก อื่นๆ (ประตูละบายน้ำ (อบต.))

ระดับการกีดขวาง ปานกลาง คิดเป็น 30-70%

สภาพปัญหาการกีดขวางทางน้ำ	แนวทางและวิธีการแก้ไขปัญหาเบื้องต้น
จุดเริ่มต้นเป็นประตูละบายน้ำตามโครงการประชาสัมพันธ์ สามารถเปิดปิดได้ แต่เมื่อมีเศษวัชพืช และกิ่งไม้มาติดในช่วงน้ำหลากจะไม่สามารถเปิดประตูละบายน้ำได้ ลำน้ำมีวัชพืช และผักตบชวาปริมาณมากเมื่อน้ำหลากจะพัดพามาติดบริเวณประตูน้ำเป็นสาเหตุให้ไม่สามารถเปิดประตูน้ำได้ทันเกิดน้ำท่วมด้านเหนือน้ำ	ข้อมูลพื้นที่รับน้ำของตำแหน่งที่เกิดปัญหา $A = 14.48$ ตารางกิโลเมตร $L_0 = 10.61$ กิโลเมตร $H = -$ เมตร $C = 0.15$ $t_c = 101.12$ ชั่วโมง $I = 40$ มิลลิเมตร อัตราการไหลสูงสุด = $24.15 \text{ m}^3/\text{s}$ Return period = 10 ปี
จุดสิ้นสุดเป็นประตูละบายน้ำในโครงการประชาสัมพันธ์ ปัจจุบันชำรุดไม่สามารถใช้งานได้ ทำให้ไม่สามารถระบายน้ำออกจากแม่น้ำกกได้ทันเมื่อน้ำหลากเกิดน้ำล้นตลิ่งท่วมในชุมชนเป็นบางช่วง	ก่อสร้างประตูน้ำใหม่ทั้งจุดเริ่มต้น และจุดสิ้นสุด โดยให้สามารถเปิดเพื่อระบายผักตบชวาออกจากตัวประตูน้ำได้ และขุดลอกลำน้ำ กำจัดวัชพืช และผักตบชวาออก โดยวางมาตรการขุดลอกตามระยะเวลาที่เหมาะสมของพื้นที่
