ข้อมูลสภาพปัญหาและแนวทางการแก้ไขปัญหาเบื้องต้น
ของตำแหน่งการกีดขวางทางน้ำ จังหวัดเชียงราย

รหัสตำแหน่งกีดขวางที่: CR0105016002

ชื่อลำน้ำ แม่ข้าวต้ม

วันที่สำรวจ: 23 กรกฎาคม 2563

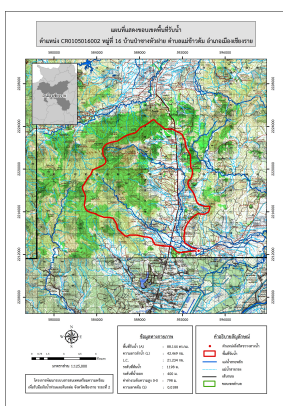
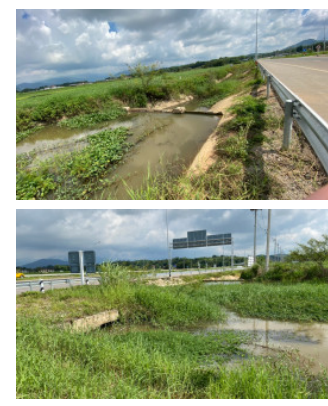
รูปภาพประกอบ

ลักษณะความเสียหาย น้ำท่วม ระดับ น้อย

สาเหตุของการกีดขวางลำน้ำ

> โดยธรรมชาติ การทับถมของตะกอน (ลำน้ำตื้นเขิน)

> โดยมนุษย์ จาก สิ่งปฏิกูล

ระดับการกีดขวาง น้อย

สภาพปัญหาการกีดขวางทางน้ำ	แนวทางและวิธีการแก้ไขปัญหาเบื้องต้น
<p>มีท่อลอดเหลี่ยมขนาด 2.00 เมตร สูง 2.00 เมตร</p> <p>ลอดใต้ถนนทางหลวงชนบทเส้นเลี่ยงเมือง</p> <p>มีขนาดเพียงพอที่จะรองรับน้ำหลากได้อีกทั้งยังมีระบบระบายน้ำหากเกิดน้ำเอ่อล้นท่อ</p> <p>ดังกล่าวเพื่อระบายลงน้ำแม่ข้าวต้มอีกเส้น</p> <p>สภาพท่อลอดดังกล่าวปัจจุบันมีตะกอนมากทำให้ท่ออุดตันไม่สามารถระบายน้ำได้เต็มศักยภาพ</p>	<p>ข้อมูลพื้นที่รับน้ำของตำแหน่งที่เกิดปัญหา</p> <p>$A = 88.14$ ตารางกิโลเมตร อัตราการไหลสูงสุด = $79.32 \text{ m}^3/\text{s}$</p> <p>Return period = 25 ปี</p> <p>ขุดลอกตะกอนภายในท่อดังกล่าว และบริเวณเหนือน้ำ ท้ายน้ำ</p> <p>โดยวางมาตรการขุดลอกตามระยะเวลาที่เหมาะสมของพื้นที่</p>
