ข้อมูลสภาพปัญหาและแนวทางการแก้ไขปัญหาเบื้องต้น
ของตำแหน่งการกีดขวางทางน้ำ จังหวัดเชียงราย

รหัสตำแหน่งกีดขวางที่: CR0115016001

ชื่อลำน้ำ ร่องคู เป็นสาขาของแม่น้ำ หนองแดง/น้ำพุ/แม่น้ำอิง/แม่น้ำโขง
หมู่บ้าน หมู่ที่ 16 บ้านร่องคู ตำบล ดอยลาน อำเภอ เมืองเชียงราย

ประเภทลำน้ำ ลำห้วย วันที่สำรวจ: 30 กรกฎาคม 2563
จังหวัด เชียงราย

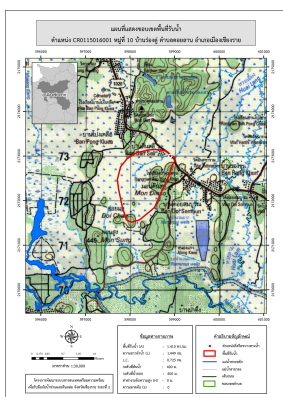
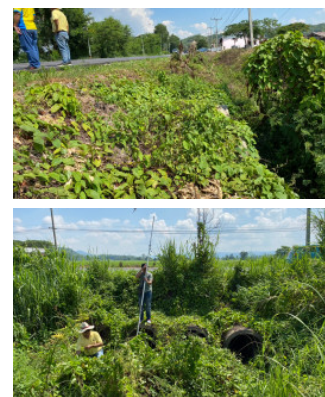
รูปภาพประกอบ

- > โดยธรรมชาติ วัชพืช (หญ้า/กิ่งไม้)
- > โดยมนุษย์ จาก ระบบสาธารณสุขโลก: ท่อลอดถนนที่ตัดลำน้ำมีขนาดเล็กเกินไประบายน้ำหลากไม่ทัน

ระดับการกีดขวาง ปานกลาง คิดเป็น 30-70% หน่วยงานการดำเนินการแก้ไข -

สภาพปัญหาการกีดขวางทางน้ำ	แนวทางและวิธีการแก้ไขปัญหาเบื้องต้น
<p>บริเวณดังกล่าวรับน้ำจากภูเขา และพื้นที่การเกษตรโดยรอบ และระบายลงหนองแดง และลำน้ำพุ ตามลำดับ</p> <p>ปัจจุบันมีท่อลอดใต้ถนนขนาดเส้นผ่านศูนย์กลาง 1.00 เมตร จำนวน 5 ช่อง</p> <p>สภาพลำน้ำมีวัชพืชขึ้นปกคลุมหนาแน่น และต้นเขินจากตะกอนดิน</p> <p>ไม่สามารถระบายน้ำได้ทันเกิดน้ำท่วมข้ามถนนเป็นประจำทำให้ถนนบริเวณดังกล่าวเสียหายบ่อยครั้ง</p>	<p>ข้อมูลพื้นที่รับน้ำของตำแหน่งที่เกิดปัญหา</p> <p>$A = 1.41$ ตารางกิโลเมตร $L_0 = 1.45$ กิโลเมตร $H = -$ เมตร $C = 0.1$</p> <p>$t_c = 84.75$ ชั่วโมง $I = 60$ มิลลิเมตร อัตราการไหลสูงสุด = $2.35 \text{ m}^3/\text{s}$</p> <p>Return period = 10 ปี</p> <p>หน้าตัดระบายน้ำของปัจจุบันเพียงพอแล้ว ปัญหาเกิดจากวัชพืช และตะกอนอุดตันภายในท่อและรางระบายน้ำ ควรขุดลอก และวางมาตรการการขุดลอกตามระยะเวลาที่เหมาะสม</p>
