ข้อมูลสภาพปัญหาและแนวทางการแก้ไขปัญหาเบื้องต้น  
ของตำแหน่งการกีดขวางทางน้ำ จังหวัดเชียงราย

รหัสตำแหน่งกีดขวางที่: CR0115021001

ชื่อลำน้ำ เหมืองร่องขุน เป็นสาขาของแม่น้ำ ร่องขุน/น้ำพุง/แม่น้ำอิง/แม่น้ำโขง  
หมู่บ้าน หมู่ที่ 21 บ้านใหม่ดอยลาน ตำบล ดอยลาน อำเภอ เมืองเชียงราย

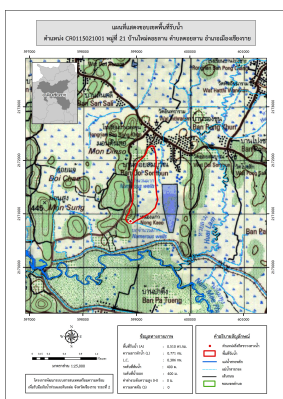
รูปภาพประกอบ

- > โดยธรรมชาติ การทับถมของตะกอน (ลำน้ำตื้นเขิน) วัชพืช (หญ้า/กิ่งไม้)
- > โดยมนุษย์ จาก ระบบสาธารณสุข: ท่อลอดถนนที่ตัดลำน้ำมีขนาดเล็กเกินไประบายน้ำหลากไม่ทัน

สภาพปัญหาการกีดขวางทางน้ำ	แนวทางและวิธีการแก้ไขปัญหาเบื้องต้น
เป็นเหมืองเสียน้ำใช้ระบายน้ำออกจากพื้นที่เกษตร มีท่อลอดใต้ถนนขนาดเส้นผ่านศูนย์กลาง 1.00 เมตร จำนวน 1 ช่อง สภาพลำน้ำมีวัชพืชขึ้นปกคลุมหนาแน่น และตื้นเขินจากตะกอนดิน เมื่อเกิดฝนตกหนักไม่สามารถระบายน้ำได้ทัน	ข้อมูลพื้นที่รับน้ำของตำแหน่งที่เกิดปัญหา A = 0.51 ตารางกิโลเมตร L0 = 0.77 กิโลเมตร H = - เมตร C = 0.1 tc = 61.82 ชั่วโมง l = 60 มิลลิเมตร อัตราการไหลสูงสุด = 0.85 m <sup>3</sup> /s Return period = 10 ปี หน้าตัดระบายน้ำของปัจจุบันเพียงพอแล้ว ปัญหาเกิดจากวัชพืช และตะกอน อุดตันภายในท่อและวางระบายน้ำ ควรขุดลอก และวางมาตรการการขุดลอกตามระยะเวลาที่เหมาะสม
