ข้อมูลสภาพปัญหาและแนวทางการแก้ไขปัญหาเบื้องต้น  
ของตำแหน่งการกีดขวางทางน้ำ จังหวัดเชียงราย

รหัสตำแหน่งกีดขวางที่: CR0602007001

วันที่สำรวจ: 2 สิงหาคม 2563

ชื่อลำน้ำ น้ำพุง

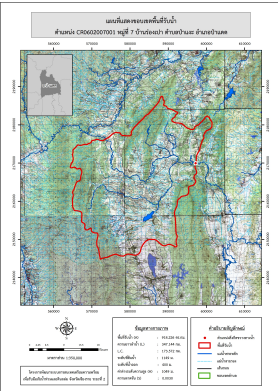
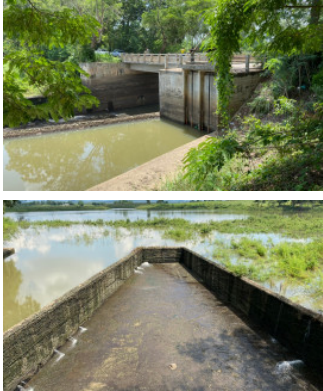
ลักษณะความเสียหาย น้ำท่วม ระดับ ปานกลาง

> โดยธรรมชาติ การทับถมของตะกอน (ลำน้ำตื้นเขิน) วัชพืช (หญ้า/กิ่งไม้)

> โดยมนุษย์ จาก อื่นๆ (ฝายน้ำล้น (กรมทรัพยากรน้ำ))

| สภาพปัญหาการกีดขวางทางน้ำ | แนวทางและวิธีการแก้ไขปัญหาเบื้องต้น |
|---|---|
| เป็นฝายน้ำล้นของกรมทรัพยากรน้ำ ปัจจุบันมีสภาพทรุดโทรม<br>ประตูน้ำบางบานไม่สามารถเปิดได้<br>เมื่อเกิดน้ำหลากไม่สามารถระบายน้ำได้ทันทำให้ระดับน้ำด้านเหนือเขื่อนน้ำยกตัวสูงทำให้<br>ลำห้วยสายต่างๆที่ไหลลงลำน้ำพุงด้านเหนือระบายน้ำไม่ทันส่งผลให้ระดับน้ำในล<br>ำห้วยต่างๆ ยกตัวสูงเข้าท่วมพื้นที่ชุมชน และพื้นที่การเกษตรเป็นบริเวณกว้าง | ข้อมูลพื้นที่รับน้ำของตำแหน่งที่เกิดปัญหา<br>$A = 918.23$ ตารางกิโลเมตร อัตราการไหลสูงสุด = $305.69 \text{ m}^3/\text{s}$<br>Return period = 50 ปี<br>ก่อสร้างประตูควบคุมน้ำใหม่โดยให้สามารถรองรับปริมาณน้ำหลากสูงสุดได้ |
