ข้อมูลสภาพปัญหาและแนวทางการแก้ไขปัญหาเบื้องต้น
ของตำแหน่งการกีดขวางทางน้ำ จังหวัดเชียงราย

รหัสตำแหน่งกีดขวางที่: CR0111013002

ชื่อลำน้ำ ห้วยแม่สาตน้อย

วันที่สำรวจ: 5 สิงหาคม 2563

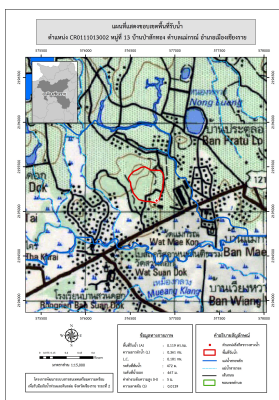
รูปภาพประกอบ

ลักษณะความเสียหาย น้ำท่วม ระดับ น้อย

- > โดยธรรมชาติ การทับถมของตะกอน (ลำน้ำตื้นเขิน) วัชพืช (ผักตบชวา/หญ้า)
- > โดยมนุษย์ จาก ระบบสาธารณสุข: ท่อลอดถนนที่ตัดลำน้ำมีขนาดเล็กเกินไประบายน้ำหลากไม่ทัน

ระดับการกีดขวาง ปานกลาง คิดเป็น 30-70%

สภาพปัญหาการกีดขวางทางน้ำ	แนวทางและวิธีการแก้ไขปัญหาเบื้องต้น
เป็นลำห้วยแม่สาตน้อยในลำน้ำมีวัชพืชขึ้นหนาแน่น และมีผักตบชวาเต็มพื้นที่ลำน้ำ บริเวณดังกล่าวมีท่อลอดเหลี่ยมขนาด กว้าง 1.00 เมตร สูง 1.20 เมตร จำนวน 2 ช่อง เมื่อเกิดน้ำหลากผักตบชวา และเศษกิ่งไม้จะมาติดท่อเหลี่ยมดังกล่าว ทำให้เกิดน้ำเอ่อท่วมด้านเหนือน้ำ	ข้อมูลพื้นที่รับน้ำของตำแหน่งที่เกิดปัญหา A = 0.12 ตารางกิโลเมตร L0 = 0.36 กิโลเมตร H = 5 เมตร C = 0.15 tc = 7.77 ชั่วโมง l = 130 มิลลิเมตร อัตราการไหลสูงสุด = 0.65 m ³ /s Return period = 5 ปี ขุดลอก กำจัดวัชพืชในลำห้วยดังกล่าว และวางมาตรการขุดลอกตามระยะเวลาที่เหมาะสมของพื้นที่
