ข้อมูลสภาพปัญหาและแนวทางการแก้ไขปัญหาเบื้องต้น  
ของตำแหน่งการกีดขวางทางน้ำ จังหวัดเชียงราย

ชื่อลำน้ำ แม่น้ำลาว  
หมู่บ้าน หมู่ที่ 4 แม่ลาว

รหัสตำแหน่งกีดขวางที่: CR1601004001  
วันที่สำรวจ: 6 สิงหาคม 2563

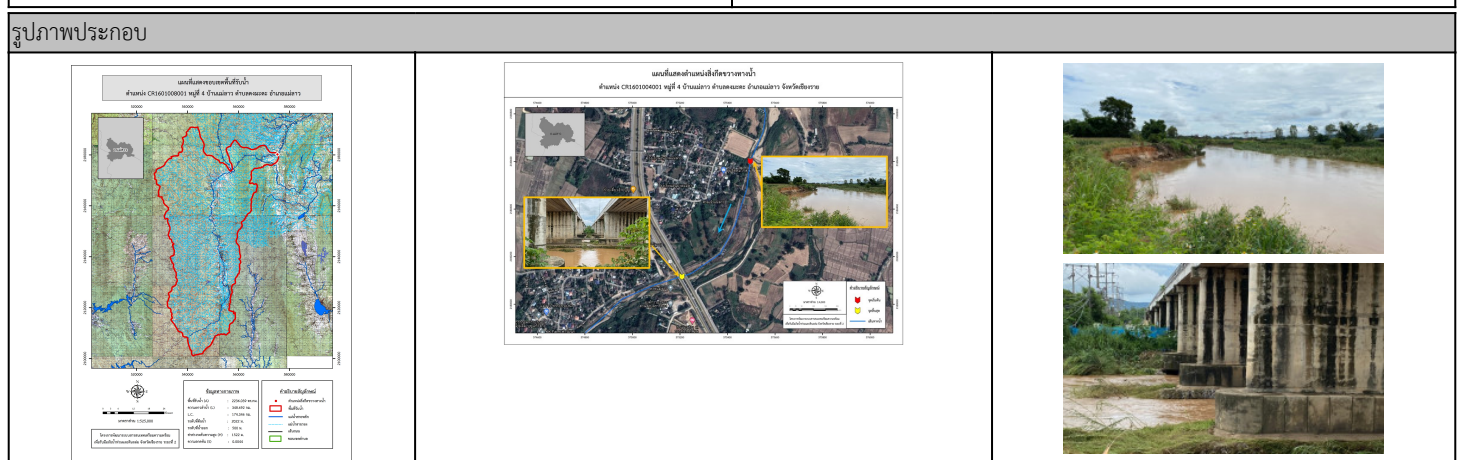
- > โดยธรรมชาติ ดลิ่งพังการกัดเซาะ การทับถมของตะกอน (ลำน้ำตื้นเขิน) ลำน้ำคดเคี้ยวมาก วัชพืช (หญ้า/กิ่งไม้ )
- > โดยมนุษย์ จาก -

| สภาพปัญหาการกีดขวางทางน้ำ | แนวทางและวิธีการแก้ไขปัญหาเบื้องต้น |
|---|---|
| แม่น้ำลาวในเขตเทศบาลแม่ลาว ด้านท้ายน้ำสะพานถนนพหลโยธิน<br>มีการกัดเซาะตลอดแนวตั้งแต่บริเวณสะพานเป็นระยะทางประมาณ 1 กิโลเมตร<br>มีความตื้นเขินเป็นช่วงน้ำให้ลำน้ำเปลี่ยนทิศทางการกัดเซาะตลิ่งได้รับควมเสียหาย | ข้อมูลพื้นที่รับน้ำของตำแหน่งที่เกิดปัญหา<br>$A = 2236.04$ ตารางกิโลเมตร อัตราการไหลสูงสุด = $481.51 \text{ m}^3/\text{s}$<br>Return period = 50 ปี<br>ขุดลอกบริเวณที่ตื้นเขินเพื่อให้ไหลตามแนวลำน้ำเดิม<br>และก่อสร้างพนังป้องกันตลิ่งบริเวณที่ถูกกัดเซาะ |
