ข้อมูลสภาพปัญหาและแนวทางการแก้ไขปัญหาเบื้องต้น
ของตำแหน่งการกีดขวางทางน้ำ จังหวัดเชียงราย

ชื่อลำน้ำ ห้วยห้วย
หมู่บ้าน หมู่ที่ 2 สันกลาง

รหัสตำแหน่งกีดขวางที่: CR1601002002
วันที่สำรวจ: 16 สิงหาคม 2563

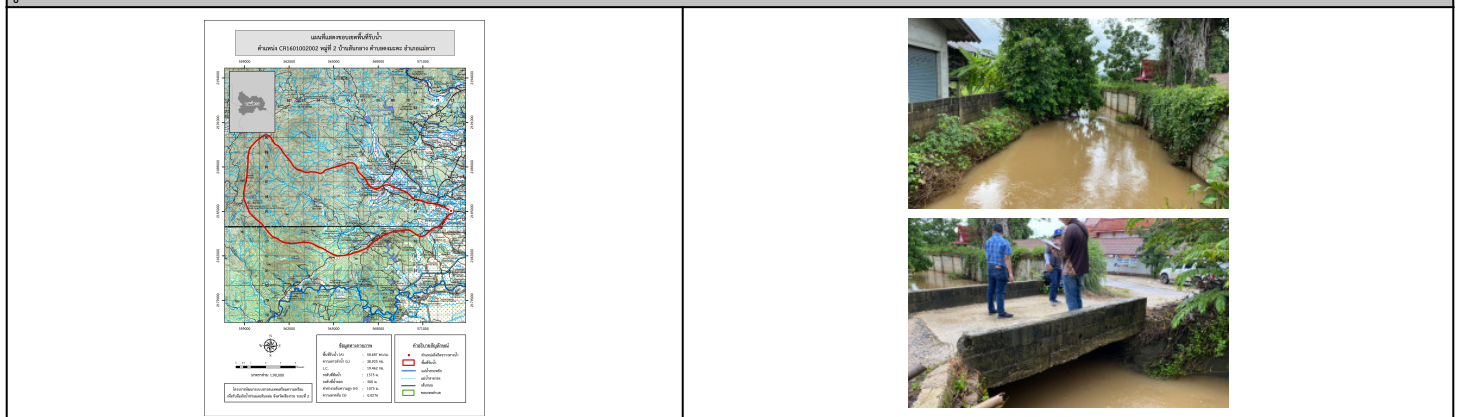
รูปภาพประกอบ

- > โดยธรรมชาติ การทับถมของตะกอน (ลำน้ำตื้นเขิน) วัชพืช (หญ้า/กิ่งไม้)
- > โดยมนุษย์ จาก ระบบสาธารณสุข: ท่อลอดถนนที่ตัดลำน้ำมีขนาดเล็กเกินไประบายน้ำหลากไม่ทัน

| สภาพปัญหาการกีดขวางทางน้ำ | แนวทางและวิธีการแก้ไขปัญหาเบื้องต้น |
|---|---|
| บริเวณดังกล่าวเป็นคอขวดมีสะพานเข้าบ้านเรือนประชาชนซึ่งมีหน้าตัดแคบกว่าหน้าตัดลำน้ำ ทำให้ช่วงน้ำหลากไม่สามารถระบายน้ำได้ทันเกิดน้ำล้นตลิ่งบริเวณด้านเหนือน้ำเข้าท่วมชุมชนบริเวณดังกล่าว | ข้อมูลพื้นที่รับน้ำของตำแหน่งที่เกิดปัญหา $A = 58.69$ ตารางกิโลเมตร อัตราการไหลสูงสุด = $64.09 \text{ m}^3/\text{s}$ Return period = 25 ปี ก่อสร้างสะพานใหม่ให้สามารถรองรับปริมาณน้ำหลากได้ โดยมีขนาดหน้าตัดความกว้าง 5.00 เมตร ลึก 2.00 เมตร และก่อสร้างรางระบายคอนกรีตน้ำรูปตัวยูขนาด กว้าง 5.00 เมตร ลึก 2.00 เมตร ตลอดช่วงที่ไหลผ่านชุมชน |
