ข้อมูลสภาพปัญหาและแนวทางการแก้ไขปัญหาเบื้องต้น
ของตำแหน่งการกีดขวางทางน้ำ จังหวัดเชียงราย

รหัสตำแหน่งกีดขวางที่: CR1005001001

ชื่อลำน้ำ แม่น้ำลาว
หมู่บ้าน หมู่ที่ 1 ดินดำ

วันที่สำรวจ: 18 สิงหาคม 2563

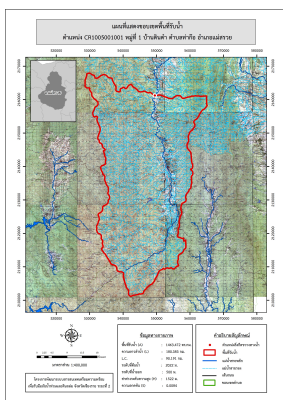
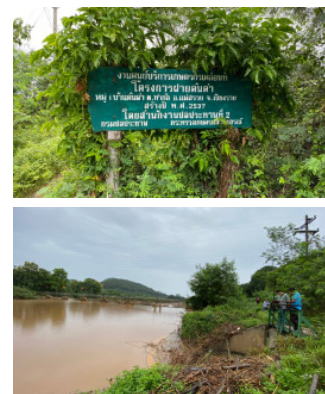
รูปภาพประกอบ

ความยาวของช่วงลำน้ำที่เกิดปัญหา เป็นจุดระยะ น้อยกว่า 10 เมตร
ลักษณะความเสียหาย น้ำท่วม ระดับ ปานกลาง

- > โดยธรรมชาติ การทับถมของตะกอน (ลำน้ำตื้นเขิน) วัชพืช (หญ้า/กิ่งไม้)
- > โดยมนุษย์ จาก สิ่งปฏิกูล อื่นๆ (ฝายน้ำล้น (กรมชลประทาน))

สภาพปัญหาการกีดขวางทางน้ำ	แนวทางและวิธีการแก้ไขปัญหาเบื้องต้น
เป็นคลองส่งน้ำรับน้ำจากฝายดินดำของกรมชลประทาน (อยู่ในเขต ต.ท่าก้อ) เมื่อน้ำในแม่น้ำลาวหลากมักเปิดประตูปากคลองช่วยระบายน้ำทำให้น้ำจากแม่น้ำลาวไหลเข้าคลองส่งน้ำเข้ามาท่วมพื้นที่เกษตรในพื้นที่ อบต.ศรีถ้อย ได้รับความเสียหายเป็นบริเวณกว้าง	ข้อมูลพื้นที่รับน้ำของตำแหน่งที่เกิดปัญหา $A = 1463.47$ ตารางกิโลเมตร อัตราการไหลสูงสุด = $387.82 \text{ m}^3/\text{s}$ Return period = 50 ปี เป็นพื้นที่ขัดแย้งกันระหว่าง 2 ตำบล หากมีปริมาณน้ำมากทางเขตตำบลท่าก้อจะปล่อยน้ำเข้าคลองเพื่อช่วยระบายน้ำหลวากทำให้ทาง อบต.ศรีถ้อยได้รับผลกระทบ ดังนั้นจึงควรจัดประชุมเพื่อหาแนวทางแก้ไขปัญหาดังกล่าวระหว่าง 2 ตำบล
