ข้อมูลสภาพปัญหาและแนวทางการแก้ไขปัญหาเบื้องต้น  
ของตำแหน่งการกีดขวางทางน้ำ จังหวัดเชียงราย

รหัสตำแหน่งกีดขวางที่: CR1007004001

ชื่อลำน้ำ ห้วยตาแมว เป็นสาขาของแม่น้ำ แม่น้ำลาว/แม่น้ำกก/แม่น้ำโขง ประเภทลำน้ำ ลำห้วย  
หมู่บ้าน หมู่ที่ 4 หนองหม่ม ตำบล เจดีย์หลวง อำเภอ แม่สรวย จังหวัด เชียงราย

วันที่สำรวจ: 26 สิงหาคม 2563

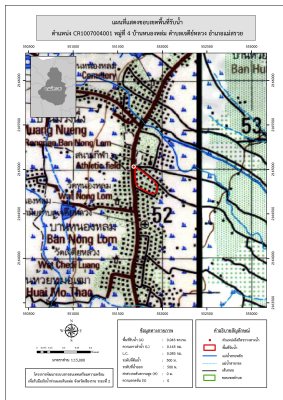
สภาพปัญหาการกีดขวางทางน้ำ	แนวทางและวิธีการแก้ไขปัญหาเบื้องต้น
เป็นลำห้วยที่รับน้ำจากภูเขา และชุมชนบริเวณนั้น มีท่อลอดกลมขนาดเส้นผ่านศูนย์กลาง 0.60 เมตร จำนวน 2 ช่องลอดใต้ถนนเมื่อเกิดน้ำหลากไม่สามารถระบายได้ทันเกิดน้ำไหลข้ามถนน และท่วมชุมชนบริเวณดังกล่าว	ข้อมูลพื้นที่รับน้ำของตำแหน่งที่เกิดปัญหา A = 0.04 ตารางกิโลเมตร L0 = 0.16 กิโลเมตร H = - เมตร C = 0.1 tc = 13.27 ชั่วโมง I = 100 มิลลิเมตร อัตราการไหลสูงสุด = 0.12 m <sup>3</sup> /s Return period = 10 ปี
	หน้าตัดระบายน้ำของปัจจุบันเพียงพอแล้ว ปัญหาเกิดจากวัชพืช และตะกอน อุดตันภายในท่อและวางระบายน้ำ ควรขุดลอก และวางมาตรการการขุดลอกตามระยะเวลาที่เหมาะสม
