ข้อมูลสภาพปัญหาและแนวทางการแก้ไขปัญหาเบื้องต้น
ของตำแหน่งการกีดขวางทางน้ำ จังหวัดเชียงราย

รหัสตำแหน่งกีดขวางที่: CR1107006001

วันที่สำรวจ: 26 สิงหาคม 2563

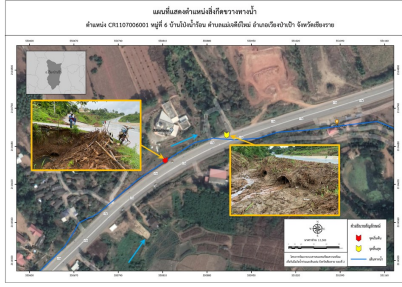
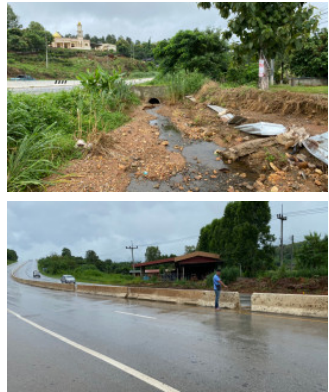
รูปภาพประกอบ

- > โดยธรรมชาติ การทับถมของตะกอน (ลำน้ำตื้นเขิน) วัชพืช (หญ้า/กิ่งไม้)
- > โดยมนุษย์ จาก ระบบสาธารณสุขโลก: ถนนขวางทางน้ำ ท่อลอดถนนที่ตัดลำน้ำมีขนาดเล็กเกินไประบายน้ำหลากไม่ทัน

ระดับการกีดขวาง ปานกลาง คิดเป็น 30-70%

สภาพปัญหาการกีดขวางทางน้ำ	แนวทางและวิธีการแก้ไขปัญหาเบื้องต้น
<p>เป็นลำห้วยที่รับน้ำจากภูเขาไหล ผ่านทางหลวง เชียงใหม่-เชียงราย มีท่อลอดถนน 2 จุด ขนาด 1.20 เมตร จำนวน 2 ช่อง ซึ่งไม่เพียงพอ เมื่อเกิดน้ำหลากทำให้เกิดน้ำเอ่อท่วมขังบนถนนปิดการจราจรไป 1 ช่องทาง ทาง อบต. ได้ประสานไปทางกรมทางหลวงเพื่อแก้ไขเบื้องต้นทางกรมทางหลวงได้แก้ไขโดยการเจาะแบรีเออร์ เพื่อระบายน้ำไปยังอีกฝั่งซึ่งทำให้เกิดน้ำไหลตามผิวทางอาจเกิดอันตรายต่อการสัญจรได้เป็นลำห้วยที่รับน้ำจากภูเขาไหล ผ่านทางหลวง เชียงใหม่-เชียงราย มีท่อลอดถนน 2 จุด ขนาด 1.20 เมตร จำนวน 2 ช่อง ซึ่งไม่เพียงพอ และอยู่ในตำแหน่งที่ไม่เหมาะสม เมื่อเกิดน้ำหลากทำให้เกิดน้ำเอ่อท่วมขังบนถนนปิดการจราจรไป 1 ช่องทาง ทาง อบต. ได้ประสานไปทางกรมทางหลวงเพื่อแก้ไขเบื้องต้น ทางกรมทางหลวงได้แก้ไขโดยการเจาะแบรีเออร์ เพื่อระบายน้ำไปยังอีกฝั่ง ซึ่งทำให้เกิดน้ำไหลตามผิวทางอาจเกิดอันตราย ต่อการสัญจรได้</p>	<p>ข้อมูลพื้นที่รับน้ำของตำแหน่งที่เกิดปัญหา</p> <p>$A = 0.81$ ตารางกิโลเมตร $L_0 = 0.65$ กิโลเมตร $H = 100$ เมตร $C = 0.15$</p> <p>$t_c = 0.1$ ชั่วโมง $I = 130$ มิลลิเมตร อัตราการไหลสูงสุด = $4.38 \text{ m}^3/\text{s}$</p> <p>Return period = 5 ปี</p> <p>เปลี่ยนท่อลอดทั้ง 2 จุด เป็นท่อลอดเหลี่ยมขนาดกว้าง 1.50 เมตร สูง 1.50 เมตร จำนวน 2 ช่อง และก่อสร้างท่อลอดเหลี่ยมเพิ่มบริเวณจุดต่ำสุดขนาดกว้าง 2.00 เมตร สูง 1.75 เมตร จำนวน 2 ช่อง โดยมีรายละเอียดตามแบบ ขุดลอกลำน้ำตลอดช่วง และวางมาตรการขุดลอกตามระยะเวลาที่เหมาะสมของพื้นที่ ความลาดชันท้องน้ำ 0.002</p>
