ข้อมูลสภาพปัญหาและแนวทางการแก้ไขปัญหาเบื้องต้น
ของตำแหน่งการกีดขวางทางน้ำ จังหวัดเชียงราย

รหัสตำแหน่งกีดขวางที่: CR1107006001

ชื่อลำน้ำ ลำห้วย เป็นสาขาของแม่น้ำ แม่น้ำลาว/แม่น้ำกก/แม่น้ำโขง ประเภทลำน้ำ ลำห้วย
หมู่บ้าน หมู่ที่ 6 โป่งน้ำร้อน ตำบล แม่เจดีย์ใหม่ อำเภอ เวียงป่าเป้า จังหวัด เชียงราย วันที่สำรวจ: 26 สิงหาคม 2563

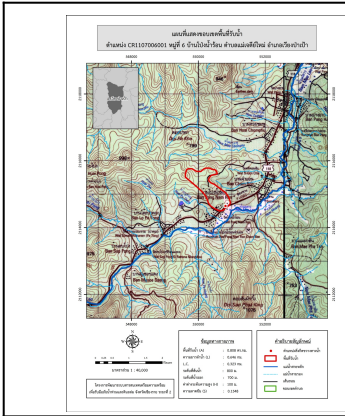
รูปภาพประกอบ

- > โดยธรรมชาติ การทับถมของตะกอน (ลำน้ำตื้นเขิน) วัชพืช (หญ้า/กิ่งไม้)
- > โดยมนุษย์ จาก ระบบสาธารณสุขโลก: ถนนขวางทางน้ำ ท่อลอดถนนที่ตัดลำน้ำมีขนาดเล็กเกินไประบายน้ำหลากไม่ทัน

สภาพปัญหาการกีดขวางทางน้ำ	แนวทางและวิธีการแก้ไขปัญหาเบื้องต้น
เป็นลำห้วยที่รับน้ำจากภูเขาไหล ผ่านทางหลวง เชียงใหม่-เชียงราย มีท่อลอดถนน 2 จุด ขนาด 1.20 เมตร จำนวน 2 ช่อง ซึ่งไม่เพียงพอ เมื่อเกิดน้ำหลากทำให้เกิดน้ำเอ่อท่วมขังบนถนนปิดการจราจรไป 1 ช่องทาง ทาง อบต. ได้ประสานไปทางกรมทางหลวงเพื่อแก้ไขเบื้องต้นทางกรมทางหลวงได้แก้ไขโดยการเจาะแบรีเออร์ เพื่อระบายน้ำไปยังอีกฝั่งซึ่งทำให้เกิดน้ำไหลตามผิวทางอาจเกิดอันตรายต่อการสัญจรได้เป็นลำห้วยที่รับน้ำจากภูเขาไหล ผ่านทางหลวง เชียงใหม่-เชียงราย มีท่อลอดถนน 2 จุด ขนาด 1.20 เมตร จำนวน 2 ช่อง ซึ่งไม่เพียงพอ และอยู่ในตำแหน่งที่ไม่เหมาะสม เมื่อเกิดน้ำหลากทำให้เกิดน้ำเอ่อท่วมขังบนถนนปิดการจราจรไป 1 ช่องทาง ทาง อบต. ได้ประสานไปทางกรมทางหลวงเพื่อแก้ไขเบื้องต้น ทางกรมทางหลวงได้แก้ไขโดยการเจาะแบรีเออร์ เพื่อระบายน้ำไปยังอีกฝั่ง ซึ่งทำให้เกิดน้ำไหลตามผิวทางอาจเกิดอันตราย ต่อการสัญจรได้	ข้อมูลพื้นที่รับน้ำของตำแหน่งที่เกิดปัญหา A = 0.81 ตารางกิโลเมตร L0 = 0.65 กิโลเมตร H = 100 เมตร C = 0.15 tc = 0.1 ชั่วโมง l = 130 มิลลิเมตร อัตราการไหลสูงสุด = 4.38 m ³ /s Return period = 5 ปี เปลี่ยนท่อลอดทั้ง 2 จุด เป็นท่อลอดเหลี่ยมขนาดกว้าง 1.50 เมตร สูง 1.50 เมตร จำนวน 2 ช่อง และก่อสร้างท่อลอดเหลี่ยมเพิ่มบริเวณจุดต่ำสุดขนาดกว้าง 2.00 เมตร สูง 1.75 เมตร จำนวน 2 ช่อง โดยมีรายละเอียดตามแบบ ขุดลอกลำน้ำตลอดช่วง และวางมาตรการขุดลอกตามระยะเวลาที่เหมาะสมของพื้นที่ ความลาดชันท้องน้ำ 0.002
