ข้อมูลสภาพปัญหาและแนวทางการแก้ไขปัญหาเบื้องต้น  
ของตำแหน่งการกีดขวางทางน้ำ จังหวัดเชียงราย

รหัสตำแหน่งกีดขวางที่: CR0601001001

ชื่อลำน้ำ เหมืองเสียน้ำ  
หมู่บ้าน หมู่ที่ 1 ป่าแดด

วันที่สำรวจ: 15 พฤษภาคม 2563

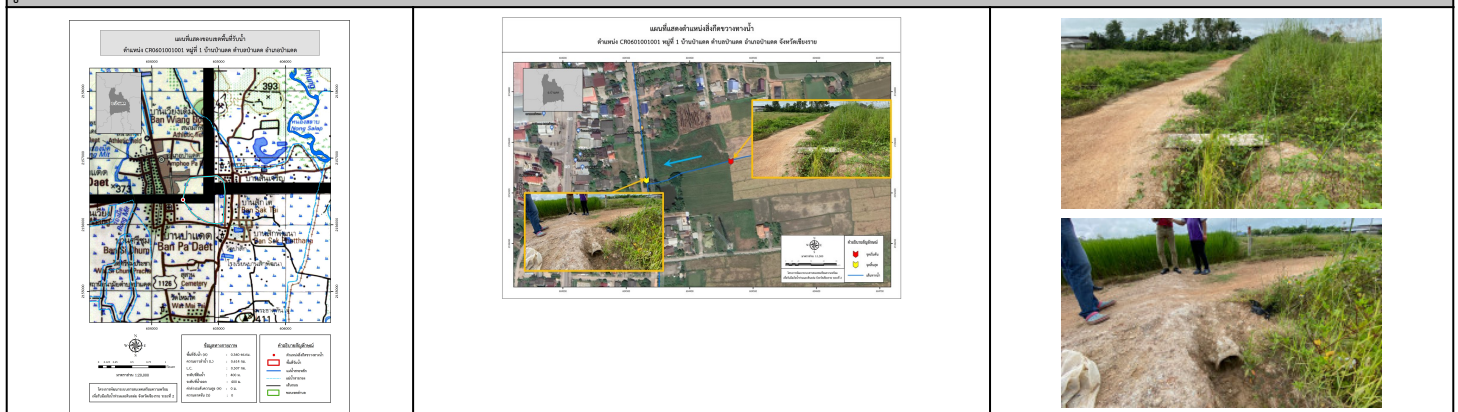
รูปภาพประกอบ

สภาพปัญหาการกีดขวางทางน้ำ	แนวทางและวิธีการแก้ไขปัญหาเบื้องต้น
เป็นเหมืองเสียน้ำรับน้ำจากพื้นที่เกษตร บริเวณนี้มีท่อลอดขนาด 0.20 เมตร จำนวน 1 ช่อง เมื่อเกิดฝนตกหนักไม่สามารถระบายน้ำได้ทันทำให้เกิดน้ำท่วมพื้นที่เกษตร และชุมชนด้านเหนือ	ข้อมูลพื้นที่รับน้ำของตำแหน่งที่เกิดปัญหา A = 0.36 ตารางกิโลเมตร L0 = 0.61 กิโลเมตร H = - เมตร C = 0.15 tc = 24.33 ชั่วโมง I = 85 มิลลิเมตร อัตราการไหลสูงสุด = 1.28 m <sup>3</sup> /s Return period = 10 ปี ขุดลอกลำน้ำเหมือนตลอดช่วงดังกล่าว เปลี่ยนขนาดท่อลอดเป็นขนาดเส้นผ่านศูนย์กลาง 0.80 เมตร จำนวน 1 ช่อง และวางมาตรการขุดลอกตามระยะเวลาที่เหมาะสมของพื้นที่ ความลาดชันท้องน้ำ 0.002
