ข้อมูลสภาพปัญหาและแนวทางการแก้ไขปัญหาเบื้องต้น
ของตำแหน่งการกีดขวางทางน้ำ จังหวัดเชียงราย

รหัสตำแหน่งกีดขวางที่: CR0601001002

ชื่อลำน้ำ ลำเหมืองกลาง เป็นสาขาของแม่น้ำ แม่น้ำพุง ประเภทลำน้ำ ลำห้วย
หมู่บ้าน หมู่ที่ 11 เวียงเดิม ตำบล ป่าแดด อำเภอ ป่าแดด จังหวัด เชียงราย

วันที่สำรวจ: 15 พฤษภาคม 2563

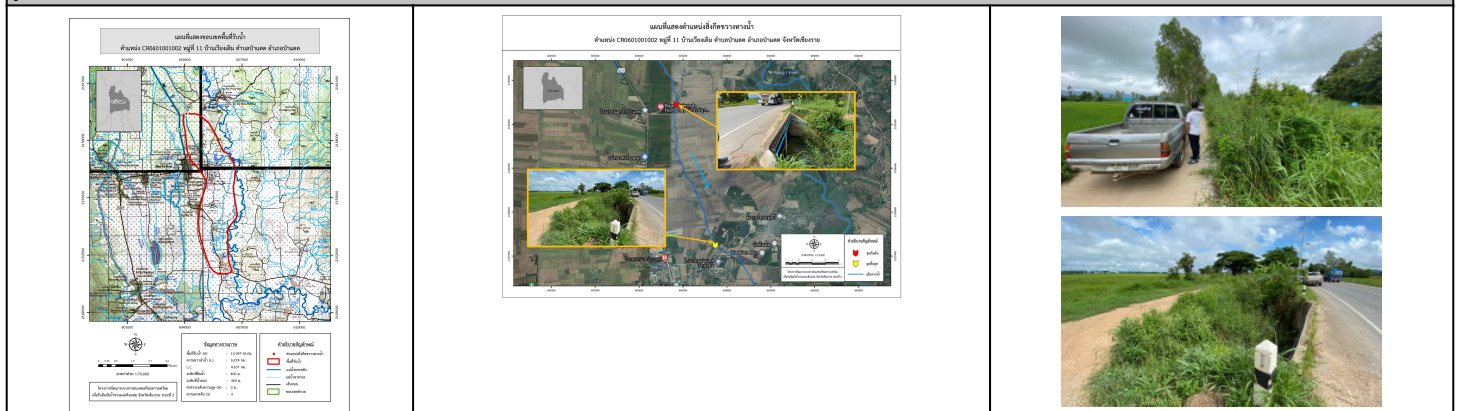
รูปภาพประกอบ

ความยาวของช่วงลำน้ำที่เกิดปัญหา เป็นจุดระยะ มากกว่า 1 กิโลเมตร การตาดมของลำน้ำ ไม่ตาดม วัสดุที่ใช้ตาดมของลำน้ำ -
ลักษณะความเสียหาย น้ำท่วม ระดับ น้อย ความถี่ที่เกิดความเสียหาย 2-4 ปีครั้ง ระดับความเสี่ยง น้อย

- > โดยธรรมชาติ การทับถมของตะกอน (ลำน้ำตื้นเขิน) วัชพืช (หญ้า)
- > โดยมนุษย์ จาก ระบบสาธารณสุข: ท่อลอดถนนที่ตัดลำน้ำมีขนาดเล็กเกินไประบายน้ำหลากไม่ทัน

สภาพปัญหาการกีดขวางทางน้ำ	แนวทางและวิธีการแก้ไขปัญหาเบื้องต้น
ลำเหมืองเส้นนี้มีวัชพืชขึ้นปกคลุมหนาแน่นมากเมื่อเกิดน้ำหลากไม่สามารถระบายน้ำได้เต็มศักยภาพทำให้น้ำเอ่อล้นตลิ่งเข้าท่วมพื้นที่เกษตร	ข้อมูลพื้นที่รับน้ำของตำแหน่งที่เกิดปัญหา A = 13.1 ตารางกิโลเมตร L0 = 9.27 กิโลเมตร H = - เมตร C = 0.15 tc = 94.55 ชั่วโมง I = 45 มิลลิเมตร อัตราการไหลสูงสุด = 24.58 m ³ /s Return period = 10 ปี
	ขุดลอกลำเหมืองตลอดช่วงดังกล่าว และวางมาตรการขุดลอกตามระยะเวลาที่เหมาะสมของพื้นที่
