ข้อมูลสภาพปัญหาและแนวทางการแก้ไขปัญหาเบื้องต้น
ของตำแหน่งการกีดขวางทางน้ำ จังหวัดเชียงราย

รหัสตำแหน่งกีดขวางที่: CR0601005001

ชื่อลำน้ำ รางระบายน้ำในชุมชน
หมู่บ้าน หมู่ที่ 5 แม่พุงเหนือ

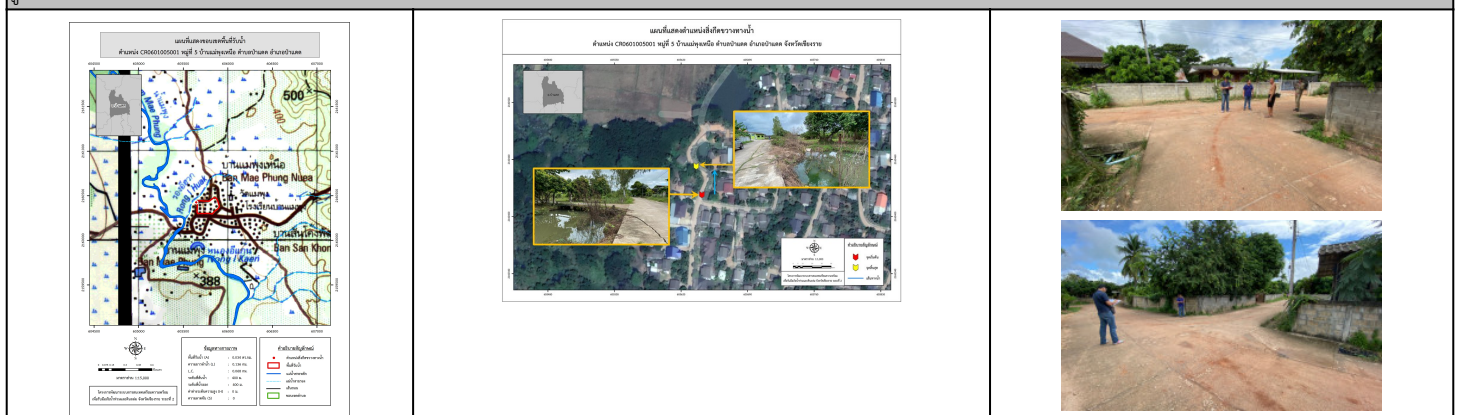
รูปภาพประกอบ

- > โดยธรรมชาติ -
- > โดยมนุษย์ จาก ระบบสาธารณสุขโลก: ถนนขวางทางน้ำ
อื่นๆ (มีทางระบายน้ำฝั่งเดียวทำให้น้ำอีกฝั่งไม่ไหลลงราง)

สภาพปัญหาการกีดขวางทางน้ำ	แนวทางและวิธีการแก้ไขปัญหาเบื้องต้น
เป็นรางระบายน้ำภายในบ้านแม่พุงเหนือ หมู่ที่ 5 มีทางระบายน้ำฝั่งเดียวเมื่อเกิดฝนตกหนักน้ำฝั่งที่ไม่มีมีทางระบายจะไหลขึ้นตามถนน และไหลลงมารวมกันที่ทางแยกก่อนไหลลงน้ำแม่พุง	ข้อมูลพื้นที่รับน้ำของตำแหน่งที่เกิดปัญหา A = 0.03 ตารางกิโลเมตร L0 = 0.14 กิโลเมตร H = - เมตร C = 0.15 tc = 11.45 ชั่วโมง l = 120 มิลลิเมตร อัตราการไหลสูงสุด = 0.17 m ³ /s Return period = 10 ปี ก่อสร้างทางระบายน้ำอีกฝั่งเพื่อให้น้ำไม่สามารถไหลขึ้นไปบนถนน และเชื่อมต่อรางระบายน้ำก่อนไหลลงน้ำแม่พุง
