ข้อมูลสภาพปัญหาและแนวทางการแก้ไขปัญหาเบื้องต้น  
ของตำแหน่งการกีดขวางทางน้ำ จังหวัดเชียงราย

รหัสตำแหน่งกีดขวางที่: CR0710002002

ชื่อลำน้ำ ร่องต้อ

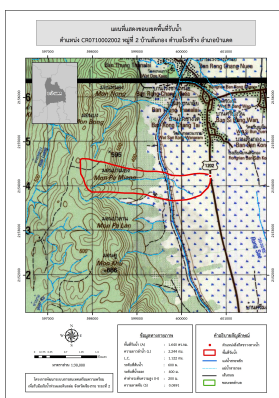
รูปภาพประกอบ

> โดยมนุษย์ จาก ระบบสาธารณสุขโลก: ถนนขวางทางน้ำ ท่อลอดถนนที่ตัดลำน้ำมีขนาดเล็กเกินไประบายน้ำหลากไม่ทัน

สภาพปัญหาการกีดขวางทางน้ำ	แนวทางและวิธีการแก้ไขปัญหาเบื้องต้น
เป็นลำน้ำรับน้ำจากภูเขา และพื้นที่เกษตรช่วงที่เกิดปัญหามีการวางท่อลอดกลมขนาดเส้นผ่านศูนย์กลาง 1.00 เมตร จำนวน 1 ช่อง เมื่อมีน้ำหลากทำให้ระบายน้ำไม่ทันเอ่อล้นตลิ่งบริเวณดังกล่าว	ข้อมูลพื้นที่รับน้ำของตำแหน่งที่เกิดปัญหา A = 1.64 ตารางกิโลเมตร L0 = 2.24 กิโลเมตร H = 200 เมตร C = 0.1 tc = 0.31 ชั่วโมง l = 100 มิลลิเมตร อัตราการไหลสูงสุด = 4.56 m <sup>3</sup> /s Return period = 5 ปี
	ขุดลอกลำน้ำตลอดช่วงดังกล่าว เปลี่ยนเป็นท่อลอดเหลี่ยมขนาดกว้าง 1.50 เมตร สูง 1.20 เมตร จำนวน 2 ช่อง และวางมาตรการขุดลอกตามระยะเวลาที่เหมาะสมของพื้นที่ ความลาดชันท้องน้ำ 0.01
