ข้อมูลสภาพปัญหาและแนวทางการแก้ไขปัญหาเบื้องต้น
ของตำแหน่งการกีดขวางทางน้ำ จังหวัดเชียงราย

รหัสตำแหน่งกีดขวางที่: CR0710002003

ชื่อลำน้ำ ร่องต้อ

วันที่สำรวจ: 15 พฤษภาคม 2563

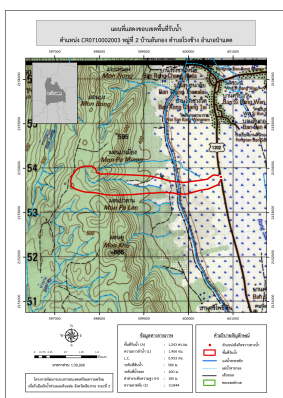
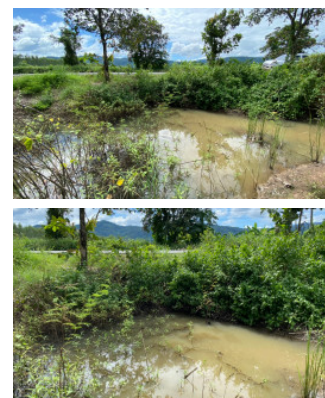
รูปภาพประกอบ

ลักษณะความเสียหาย น้ำท่วม ระดับ ปานกลาง

> โดยมนุษย์ จาก ระบบสาธารณสุข: ถนนขวางทางน้ำ ท่อลอดถนนที่ตัดลำน้ำมีขนาดเล็กเกินไประบายน้ำหลากไม่ทัน

สภาพปัญหาการกีดขวางทางน้ำ	แนวทางและวิธีการแก้ไขปัญหาเบื้องต้น
เป็นลำน้ำรับน้ำจากภูเขา และพื้นที่เกษตรช่วงที่เกิดปัญหามีการวางท่อลอดกลมขนาดเส้นผ่านศูนย์กลาง 0.80 เมตร จำนวน 1 ช่อง เมื่อน้ำหลากทำให้ระบายน้ำไม่ทันเอ่อล้นตลิ่งบริเวณดังกล่าว	ข้อมูลพื้นที่รับน้ำของตำแหน่งที่เกิดปัญหา A = 1.24 ตารางกิโลเมตร L0 = 1.91 กิโลเมตร H = 180 เมตร C = 0.1 tc = 0.27 ชั่วโมง l = 110 มิลลิเมตร อัตราการไหลสูงสุด = 3.8 m ³ /s Return period = 5 ปี
	ขุดลอกลำน้ำตลอดช่วงดังกล่าว เปลี่ยนเป็นท่อลอดเหลี่ยมขนาดกว้าง 1.50 เมตร สูง 1.20 เมตร จำนวน 2 ช่อง และวางมาตรการขุดลอกตามระยะเวลาที่เหมาะสมของพื้นที่ ความลาดชันท้องน้ำ 0.01
