ข้อมูลสภาพปัญหาและแนวทางการแก้ไขปัญหาเบื้องต้น  
ของตำแหน่งการกีดขวางทางน้ำ จังหวัดเชียงราย

รหัสตำแหน่งกีดขวางที่: CR0605008001

ชื่อลำน้ำ เหมืองโค้ง  
หมู่บ้าน หมู่ที่ 8 ศรีบังวัน

วันที่สำรวจ: 15 พฤษภาคม 2563

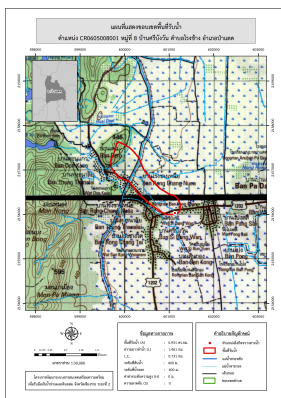
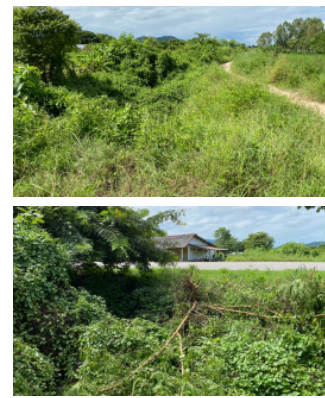
รูปภาพประกอบ

ความยาวของช่วงลำน้ำที่เกิดปัญหา เป็นจุดระยะ น้อยกว่า 10 เมตร  
ลักษณะความเสียหาย น้ำท่วม ระดับ ปานกลาง  
สาเหตุของการกีดขวางลำน้ำ

- > โดยธรรมชาติ การทับถมของตะกอน (ลำน้ำตื้นเขิน) วัชพืช (หญ้า )
- > โดยมนุษย์ จาก ระบบสาธารณสุข: ถนนขวางทางน้ำ ท่อลอดถนนที่ตัดลำน้ำมีขนาดเล็กเกินไประบายน้ำหลากไม่ทัน

ระดับการกีดขวาง ปานกลาง คิดเป็น 30-70%  
โดยวิธี ยังไม่ได้ดำเนินการ ผลการดำเนินการ -  
สภาพในปัจจุบันของโครงการที่แก้ไขปัญหายังไม่มีแผน

สภาพปัญหาการกีดขวางทางน้ำ	แนวทางและวิธีการแก้ไขปัญหาเบื้องต้น
เป็นลำน้ำรับน้ำจากภูเขา และพื้นที่เกษตรช่วงที่เกิดปัญหามีการวางท่อลอดกลมขนาดเส้นผ่านศูนย์กลาง 1.00 เมตร จำนวน 3 ช่อง เมื่อน้ำหลากทำให้ระบายน้ำไม่ทันเอ่อล้นตลิ่งบริเวณดังกล่าว	ข้อมูลพื้นที่รับน้ำของตำแหน่งที่เกิดปัญหา $A = 0.93$ ตารางกิโลเมตร $L_0 = 1.46$ กิโลเมตร $H = -$ เมตร $C = 0.1$ $tc = 39.5$ ชั่วโมง $I = 85$ มิลลิเมตร อัตราการไหลสูงสุด = $2.2 \text{ m}^3/\text{s}$ Return period = 10 ปี ขุดลอกลำน้ำตลอดช่วงดังกล่าว เปลี่ยนเป็นท่อลอดเหลี่ยมขนาดกว้าง 2.00 เมตร สูง 2.00 เมตร จำนวน 2 ช่อง และวางมาตรการขุดลอกตามระยะเวลาที่เหมาะสมของพื้นที่ ความลาดชันท้องน้ำ 0.01
