ข้อมูลสภาพปัญหาและแนวทางการแก้ไขปัญหาเบื้องต้น
ของตำแหน่งการกีดขวางทางน้ำ จังหวัดเชียงราย

รหัสตำแหน่งกีดขวางที่: CR0606007002

วันที่สำรวจ: 15 พฤษภาคม 2563

ชื่อลำน้ำ ลำห้วย เป็นสาขาของแม่น้ำ แม่น้ำพุง/แม่น้ำอิง/แม่น้ำโขง ประเภทลำน้ำ ลำห้วย
หมู่บ้าน หมู่ที่ 7 ร่องบงใต้ ตำบล ศรีโพธิ์เงิน อำเภอ ป่าแดด จังหวัด เชียงราย

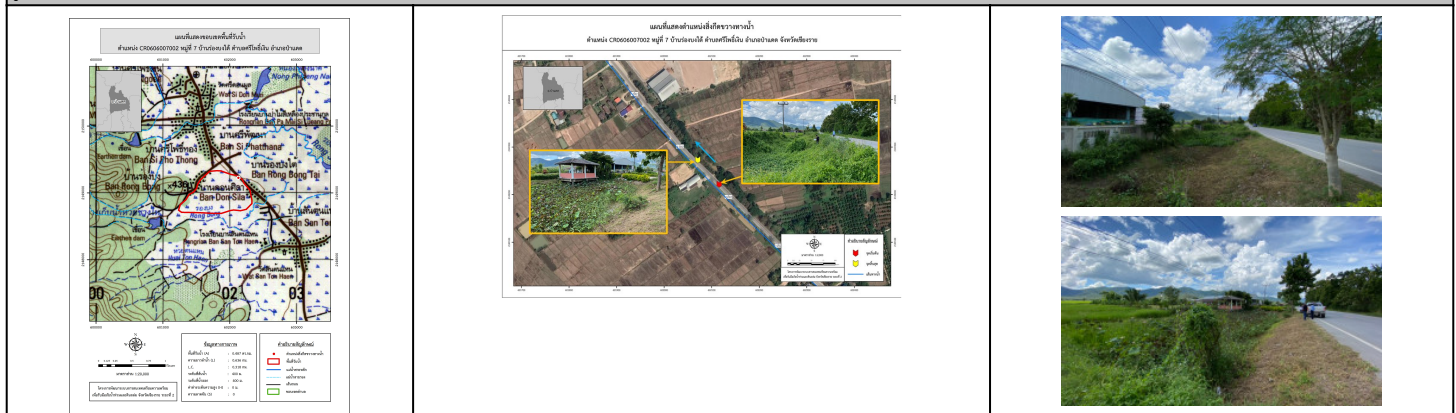
รูปภาพประกอบ

- > โดยธรรมชาติ การทับถมของตะกอน (ลำน้ำตื้นเขิน) วัชพืช (หญ้า)
- > โดยมนุษย์ จาก ระบบสาธารณสุข: ถนนขวางทางน้ำ ท่อลอดถนนที่ตัดลำน้ำมีขนาดเล็กเกินไประบายน้ำหลากไม่ทัน

ระดับการกีดขวาง ปานกลาง คิดเป็น 30-70% หน่วยงานการดำเนินการแก้ไข -

สภาพปัญหาการกีดขวางทางน้ำ	แนวทางและวิธีการแก้ไขปัญหาเบื้องต้น
เป็นลำน้ำรับน้ำจากภูเขา และพื้นที่เกษตรช่วงที่เกิดปัญหามีการวางท่อลอดกลมขนาดเส้นผ่านศูนย์กลาง 0.80 เมตร จำนวน 1 ช่อง เมื่อน้ำหลากทำให้ระบายน้ำไม่ทันเอ่อล้นตลิ่งบริเวณดังกล่าว	ข้อมูลพื้นที่รับน้ำของตำแหน่งที่เกิดปัญหา A = 0.49 ตารางกิโลเมตร L0 = 0.64 กิโลเมตร H = - เมตร C = 0.1 tc = 26.06 ชั่วโมง I = 90 มิลลิเมตร อัตราการไหลสูงสุด = 1.22 m ³ /s Return period = 10 ปี หน้าตัดระบายน้ำของปัจจุบันเพียงพอแล้ว ปัญหาเกิดจากวัชพืช และตะกอน อุดตันภายในท่อและวางระบายน้ำ ควรขุดลอก และวางมาตรการการขุดลอกตามระยะเวลาที่เหมาะสม
