ข้อมูลสภาพปัญหาและแนวทางการแก้ไขปัญหาเบื้องต้น
ของตำแหน่งการกีดขวางทางน้ำ จังหวัดเชียงราย

ชื่อลำน้ำ ลำห้วย
หมู่บ้าน หมู่ที่ 1 ศรีโพธิ์เงิน

รหัสตำแหน่งกีดขวางที่: CR0606001001
วันที่สำรวจ: 15 พฤษภาคม 2563

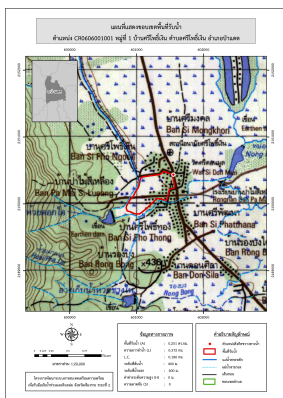
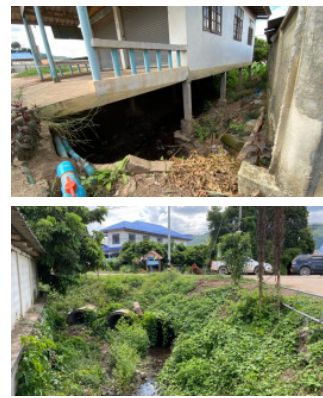
รูปภาพประกอบ

ระบบสาธารณูปโภค: ท่อลอดถนนที่ตัดลำน้ำมีขนาดเล็กเกินไประบายน้ำหลากไม่ทัน ถนนขนานลำน้ำสร้างกินพื้นที่ลำน้ำ
การถมดิน สิ่งปลูก

ระดับการกีดขวาง ปานกลาง คิดเป็น 30-70%

สภาพปัญหาการกีดขวางทางน้ำ	แนวทางและวิธีการแก้ไขปัญหาเบื้องต้น
เป็นลำน้ำรับน้ำจากภูเขา พื้นที่เกษตร และชุมชนช่วงที่เกิดปัญหามีการวางท่อลอดกลมขนาดเส้นผ่านศูนย์กลาง 1.20 เมตร จำนวน 3 ช่อง และมีการก่อสร้างอาคารเอนกประสงค์ล้อมลำน้ำ 1 หลัง เมื่อน้ำหลากทำให้ระบายน้ำไม่ทันเอ่อล้นตลิ่งบริเวณดังกล่าว	ข้อมูลพื้นที่รับน้ำของตำแหน่งที่เกิดปัญหา $A = 0.25$ ตารางกิโลเมตร $L_0 = 0.37$ กิโลเมตร $H = -$ เมตร $C = 0.1$ $t_c = 19.93$ ชั่วโมง $I = 100$ มิลลิเมตร อัตราการไหลสูงสุด = $0.7 \text{ m}^3/\text{s}$ Return period = 10 ปี
	หน้าตัดระบายน้ำของปัจจุบันเพียงพอแล้ว ปัญหาเกิดจากวัชพืช และตะกอน อุดตันภายในท่อและวางระบายน้ำ ควรขุดลอก และวางมาตรการการขุดลอกตามระยะเวลาที่เหมาะสม
