ข้อมูลสภาพปัญหาและแนวทางการแก้ไขปัญหาเบื้องต้น
ของตำแหน่งการกีดขวางทางน้ำ จังหวัดเชียงราย

รหัสตำแหน่งกีดขวางที่: CR0606001002

ชื่อลำน้ำ ลำห้วย
หมู่บ้าน หมู่ที่ 1 ศรีโพธิ์เงิน

วันที่สำรวจ: 15 พฤษภาคม 2563

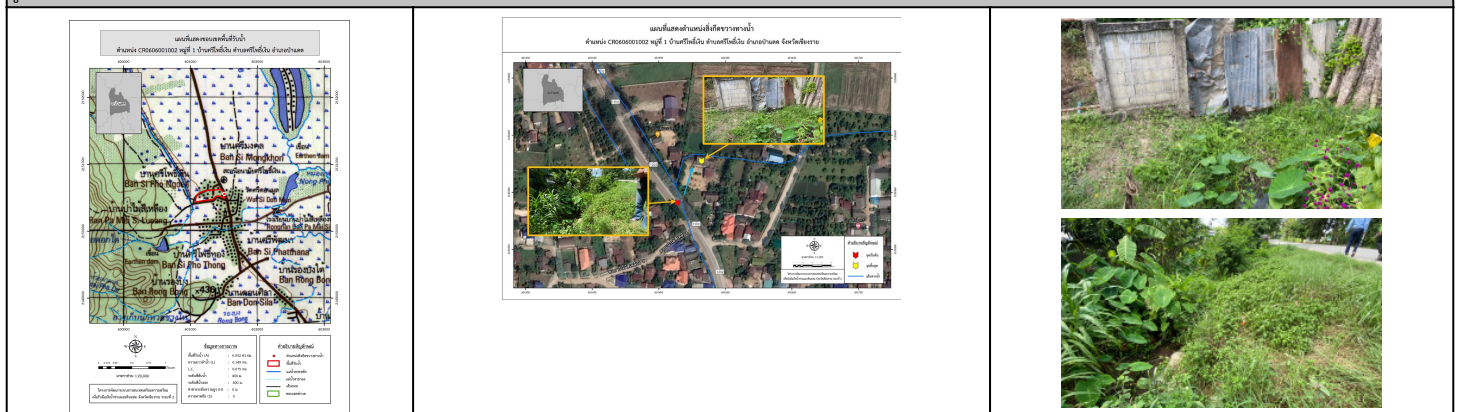
รูปภาพประกอบ

- > โดยธรรมชาติ การทับถมของตะกอน (ลำน้ำตื้นเขิน)
 - > โดยมนุษย์ จาก สิ่งปลูกสร้างเป็นของส่วนบุคคล หรือส่วนบุคคล : เป็นส่วนอาคาร หลัง รั้ว 1 หลัง อื่นๆ
- ระบบสาธารณูปโภค: ท่อลอดถนนที่ตัดลำน้ำมีขนาดเล็กเกินไประบายน้ำหลากไม่ทัน
สิ่งปลูกสร้าง

ระดับการกีดขวาง ปานกลาง คิดเป็น 30-70%

สภาพปัญหาการกีดขวางทางน้ำ	แนวทางและวิธีการแก้ไขปัญหาเบื้องต้น
<p>เป็นลำน้ำรับน้ำจากภูเขา และพื้นที่เกษตรช่วงที่เกิดปัญหามีการวางท่อลอดกลมขนาดเส้นผ่านศูนย์กลาง 1.00 เมตร จำนวน 1 ช่อง เมื่อน้ำหลากทำให้ระบายน้ำไม่ทันเอ่อล้นตลิ่งบริเวณดังกล่าว</p>	<p>ข้อมูลพื้นที่รับน้ำของตำแหน่งที่เกิดปัญหา A = 0.05 ตารางกิโลเมตร L0 = 0.15 กิโลเมตร H = - เมตร C = 0.1 tc = 12.61 ชั่วโมง l = 110 มิลลิเมตร อัตราการไหลสูงสุด = 0.16 m³/s Return period = 10 ปี</p> <p>หน้าตัดระบายน้ำของปัจจุบันเพียงพอแล้ว ปัญหาเกิดจากวัชพืช และตะกอน อุดตันภายในท่อและวางระบายน้ำ ควรขุดลอก และวางมาตรการการขุดลอกตามระยะเวลาที่เหมาะสม</p>
