ข้อมูลสภาพปัญหาและแนวทางการแก้ไขปัญหาเบื้องต้น  
ของตำแหน่งการกีดขวางทางน้ำ จังหวัดเชียงราย

รหัสตำแหน่งกีดขวางที่: CR0606001003

วันที่สำรวจ: 15 พฤษภาคม 2563

ชื่อลำน้ำ ห้วยช้างน้อย เป็นสาขาของแม่น้ำ แม่น้ำพุง/แม่น้ำอิง/แม่น้ำโขง  
หมู่บ้าน หมู่ที่ 1 ศรีโพธิ์เงิน ตำบล ศรีโพธิ์เงิน อำเภอ ป่าแดด

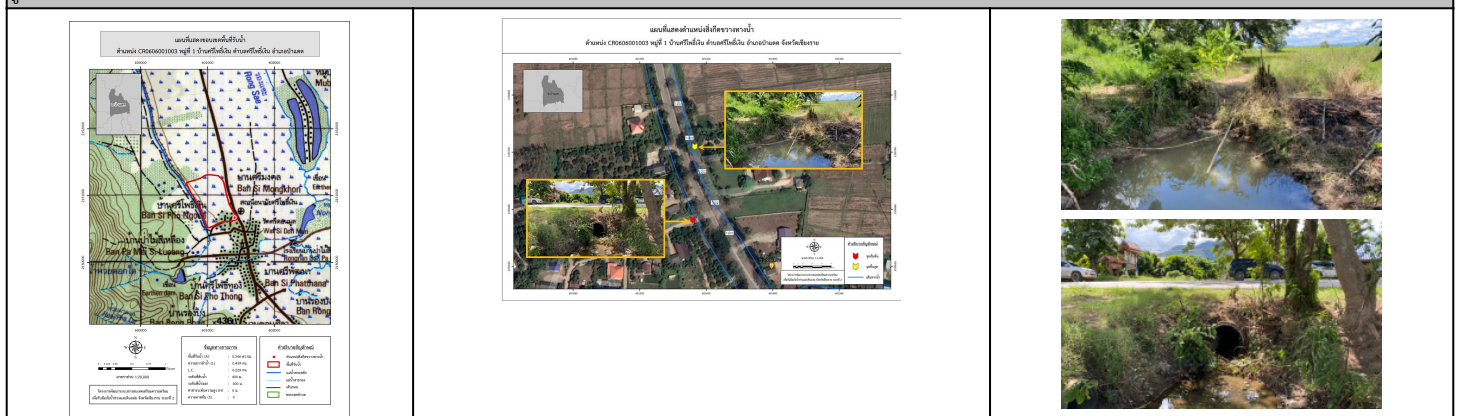
รูปภาพประกอบ

- > โดยธรรมชาติ การทับถมของตะกอน (ลำน้ำตื้นเขิน) วัชพืช (หญ้า)
- > โดยมนุษย์ จาก ระบบสาธารณสุข: ท่อลอดถนนที่ตัดลำน้ำมีขนาดเล็กเกินไประบายน้ำหลากไม่ทัน

ระดับการกีดขวาง ปานกลาง คิดเป็น 30-70%

| สภาพปัญหาการกีดขวางทางน้ำ | แนวทางและวิธีการแก้ไขปัญหาเบื้องต้น |
|---|---|
| เป็นลำน้ำรับน้ำจากภูเขา<br>และพื้นที่เกษตรช่วงที่เกิดปัญหามีการวางท่อลอดกลมขนาดเส้นผ่านศูนย์กลาง<br>0.80 เมตร จำนวน 1 ช่อง<br>เมื่อน้ำหลากทำให้ระบายน้ำไม่ทันเอ่อล้นตลิ่งบริเวณดังกล่าว | ข้อมูลพื้นที่รับน้ำของตำแหน่งที่เกิดปัญหา<br>A = 0.35 ตารางกิโลเมตร L0 = 0.46 กิโลเมตร H = - เมตร C = 0.1<br>tc = 22.14 ชั่วโมง I = 100 มิลลิเมตร อัตราการไหลสูงสุด = 0.96 m <sup>3</sup> /s<br>Return period = 10 ปี |

| สภาพปัญหาการกีดขวางทางน้ำ | แนวทางและวิธีการแก้ไขปัญหาเบื้องต้น |
|---|---|
| | หน้าตัดระบายน้ำของปัจจุบันเพียงพอแล้ว ปัญหาเกิดจากวัชพืช และตะกอน<br>อุดตันภายในท่อและรางระบายน้ำ ควรขุดลอก<br>และวางมาตรการการขุดลอกตามระยะเวลาที่เหมาะสม |
