ข้อมูลสภาพปัญหาและแนวทางการแก้ไขปัญหาเบื้องต้น  
ของตำแหน่งการกีดขวางทางน้ำ จังหวัดเชียงราย

รหัสตำแหน่งกีดขวางที่: CR1106012001

ชื่อลำน้ำ เหมืองลึก เป็นสาขาของแม่น้ำ แม่น้ำลาว/แม่น้ำกก/แม่น้ำโขง ประเภทลำน้ำ ลำห้วย  
หมู่บ้าน หมู่ที่ 12 ใหม่พัฒนา ตำบล แม่เจดีย์ อำเภอ เวียงป่าเป้า จังหวัด เชียงราย

วันที่สำรวจ: 20 พฤษภาคม 2563

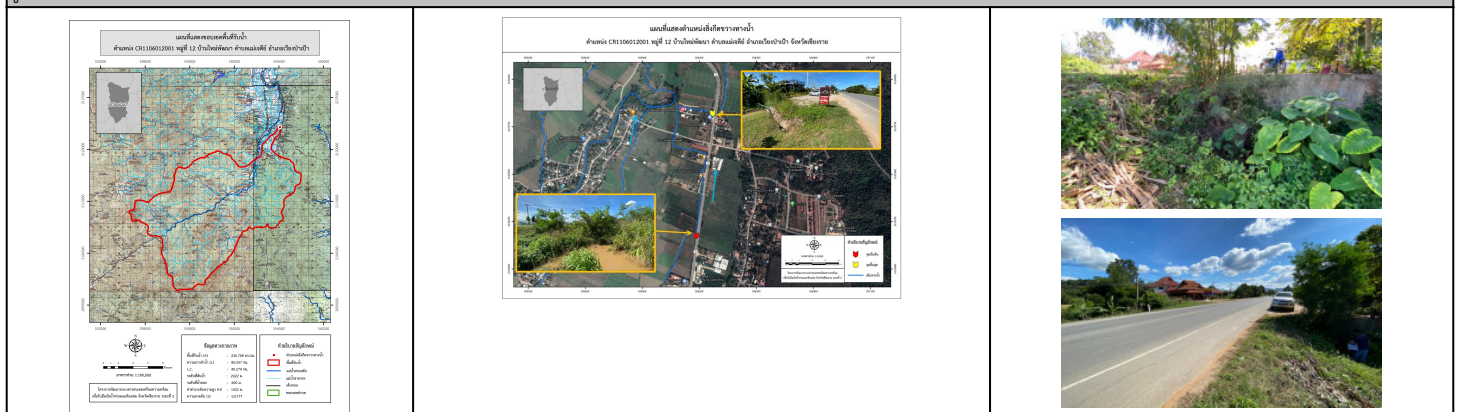
รูปภาพประกอบ

- > โดยธรรมชาติ การทับถมของตะกอน (ลำน้ำตื้นเขิน) วัชพืช (หญ้า )
- > โดยมนุษย์ จาก ระบบสาธารณสุข: ท่อลอดถนนที่ตัดลำน้ำมีขนาดเล็กเกินไประบายน้ำหลากไม่ทัน

| สภาพปัญหาการกีดขวางทางน้ำ | แนวทางและวิธีการแก้ไขปัญหาเบื้องต้น |
|--|--|
| เป็นลำเหมืองรับน้ำจากพื้นที่เกษตรมีลักษณะลำน้ำคดเคี้ยว และมีท่อลอดขนาดเส้นผ่านศูนย์กลาง 0.80 เมตร จำนวน 2 ช่อง ปัจจุบันมีการถมดินปิดกั้นลำน้ำอีกเส้นก่อนไหลเข้าท่อลอดทำให้เกิดน้ำหลากน้ำบางส่วนไม่สามารถไหลผ่านที่ดินที่ถมได้ทำให้เกิดน้ำท่วมพื้นที่เกษตรเป็นบริเวณกว้าง | ข้อมูลพื้นที่รับน้ำของตำแหน่งที่เกิดปัญหา<br>A = 21.14 ตารางกิโลเมตร L0 = 11.76 กิโลเมตร H = 326 เมตร C = 0.1<br>tc = 1.76 ชั่วโมง l = 35 มิลลิเมตร อัตราการไหลสูงสุด = 20.57 m <sup>3</sup> /s<br>Return period = 10 ปี |

| สภาพปัญหาการกีดขวางทางน้ำ | แนวทางและวิธีการแก้ไขปัญหาเบื้องต้น |
|--|--|
| | ขุดลอกลำน้ำตลอดช่วงดังกล่าว เปลี่ยนเป็นท่อลอดเหลี่ยมขนาดกว้าง 2.00 เมตร สูง 1.50 เมตร จำนวน 2 ช่อง<br>และวางมาตรการขุดลอกตามระยะเวลาที่เหมาะสมของพื้นที่ ความลาดชันท้องน้ำ 0.005 |
