ข้อมูลสภาพปัญหาและแนวทางการแก้ไขปัญหาเบื้องต้น
ของตำแหน่งการกีดขวางทางน้ำ จังหวัดเชียงราย

รหัสตำแหน่งกีดขวางที่: CR1106016001

วันที่สำรวจ: 20 พฤษภาคม 2563

ชื่อลำน้ำ แม่น้ำลาว เป็นสาขาของแม่น้ำ แม่น้ำกก/
หมู่บ้าน หมู่ที่ 16 สาเจริญ ตำบล แม่เจดีย์ อำเภอ เวียงป่าเป้า ประเภทลำน้ำ แม่น้ำสาขา
จังหวัด เชียงราย

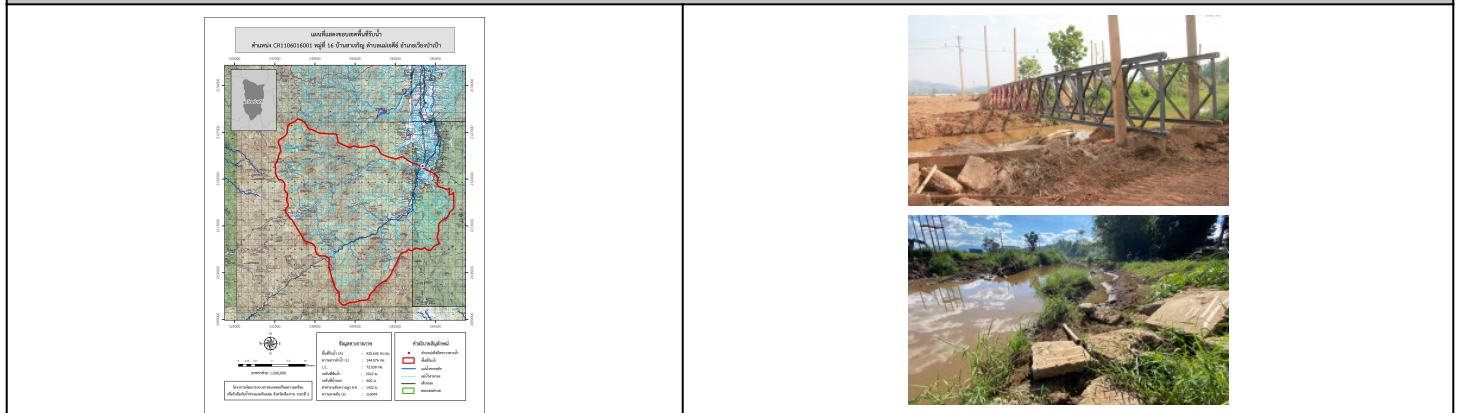
รูปภาพประกอบ

สภาพปัญหาการกีดขวางทางน้ำ	แนวทางและวิธีการแก้ไขปัญหาเบื้องต้น
เป็นแม่น้ำลาวมีการรูกล้าลำน้ำโดยการถมที่ และก่อสร้างสะพานเหล็กข้ามลำน้ำต่อมาพังเสียหายกีดขวางทางน้ำ มีเศษวัสดุอยู่ในทางน้ำเป็นจำนวนมากทำให้ศักยภาพการระบายน้ำในลำน้ำลดลง	ข้อมูลพื้นที่รับน้ำของตำแหน่งที่เกิดปัญหา $A = 420.64$ ตารางกิโลเมตร อัตราการไหลสูงสุด = $205.21 \text{ m}^3/\text{s}$ Return period = 50 ปี ขุดลอกเอาเศษวัสดุที่กีดขวางทางน้ำออก เจรจากับผู้รูกล้าลำน้ำให้ถอนแนวการรูกล้าเข้าไปในเขตที่ดิน
