ข้อมูลสภาพปัญหาและแนวทางการแก้ไขปัญหาเบื้องต้น  
ของตำแหน่งการกีดขวางทางน้ำ จังหวัดเชียงราย

รหัสตำแหน่งกีดขวางที่: CR1101003001

ชื่อลำน้ำ ทางระบายน้ำในชุมชน  
หมู่บ้าน หมู่ที่ 3 เด่นศาลา

วันที่สำรวจ: 21 พฤษภาคม 2563

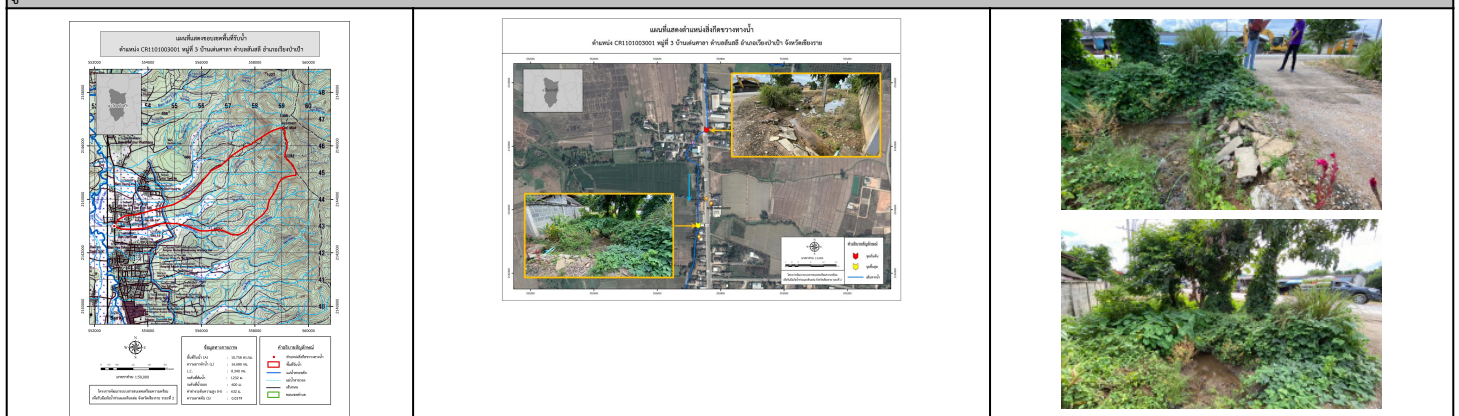
รูปภาพประกอบ

- > โดยธรรมชาติ การทับถมของตะกอน (ลำน้ำตื่นเงิน) วัชพืช (หญ้า)
- > โดยมนุษย์ จาก ระบบสาธารณสุข: ท่อลอดถนนที่ตัดลำน้ำมีขนาดเล็กเกินไประบายน้ำหลากไม่ทัน

ระดับการกีดขวาง ปานกลาง คิดเป็น 30-70%

สภาพปัญหาการกีดขวางทางน้ำ	แนวทางและวิธีการแก้ไขปัญหาเบื้องต้น
เป็นรางระบายน้ำจากชุมชน มีท่อลอดขนาดเส้นผ่านศูนย์กลาง 0.60 เมตร ซึ่งมีขนาดเล็กมักเศษสิ่งปฏิญูลมาติดช่วงฝนตกหนักทำให้ไม่สามารถระบายน้ำได้ทัน เกิดน้ำท่วมขังบริเวณชุมชนนี้	ข้อมูลพื้นที่รับน้ำของตำแหน่งที่เกิดปัญหา A = 0.15 ตารางกิโลเมตร L0 = 0.3 กิโลเมตร H = - เมตร C = 0.15 tc = 16.89 ชั่วโมง I = 100 มิลลิเมตร อัตราการไหลสูงสุด = 0.61 m <sup>3</sup> /s Return period = 10 ปี
	ขุดลอกรางระบายน้ำตลอดช่วง และเปลี่ยนท่อลอดถนนเป็นขนาดเส้นผ่านศูนย์กลาง 0.80 เมตร จำนวน 1 ช่อง และวางมาตรการขุดลอกตามระยะเวลาที่เหมาะสมของพื้นที่
