ข้อมูลสภาพปัญหาและแนวทางการแก้ไขปัญหาเบื้องต้น  
ของตำแหน่งการกีดขวางทางน้ำ จังหวัดเชียงราย

รหัสตำแหน่งกีดขวางที่: CR1104013003

ชื่อลำน้ำ ห้วยผางข้าว  
หมู่บ้าน หมู่ที่ 13 ทรายมูล

วันที่สำรวจ: 21 พฤษภาคม 2563

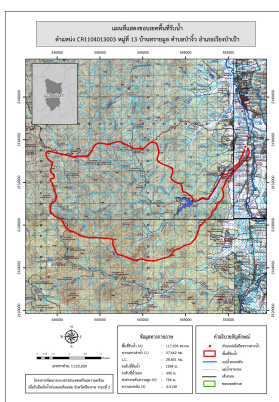
รูปภาพประกอบ

- > โดยธรรมชาติ ตลิ่งพังการกัดเซาะ การทับถมของตะกอน (ลำน้ำตื้นเขิน) วัชพืช (หญ้า)
- > โดยมนุษย์ จาก การถมดิน สิ่งปลูกสร้าง อื่นๆ (อาคารอัดน้ำเขานา (เกิดการกัดเซาะบริเวณเหนือน้ำทำไถถนนขาด))

สภาพปัญหาการกีดขวางทางน้ำ	แนวทางและวิธีการแก้ไขปัญหาเบื้องต้น
<p>ลำห้วยช่วงดังกล่าวถูกกัดเซาะทำให้คันกันน้ำขาดน้ำไหลเข้าท่วมพื้นที่เกษตรเป็นบริเวณกว้าง</p> <p>เนื่องจากคันน้ำบริเวณนั้นมีอาคารบังคับน้ำเพื่อแบ่งน้ำเข้าพื้นที่เกษตร</p> <p>มักมีเศษกิ่งไม้</p> <p>และสิ่งปลูกสร้างมาติดทำให้ไม่มีมาสารระบายน้ำได้เต็มศักยภาพเกิดการกัดเซาะด้านเหนือ</p>	<p>ข้อมูลพื้นที่รับน้ำของตำแหน่งที่เกิดปัญหา</p> <p><math>A = 117.94</math> ตารางกิโลเมตร อัตราการไหลสูงสุด = <math>92.4 \text{ m}^3/\text{s}</math></p> <p>Return period = 25 ปี</p> <p>ก่อสร้างพนังป้องกันการกัดเซาะในบริเวณดังกล่าว และควรหมั่นตรวจสอบกิ่งไม้ และวัชพืชที่มาติดอาคารบังคับน้ำดังกล่าว</p>
