ข้อมูลสภาพปัญหาและแนวทางการแก้ไขปัญหาเบื้องต้น  
ของตำแหน่งการกีดขวางทางน้ำ จังหวัดเชียงราย

รหัสตำแหน่งกีดขวางที่: CR1203016001

ชื่อลำน้ำ เหมืองเสียน้ำ

วันที่สำรวจ: 23 พฤษภาคม 2563

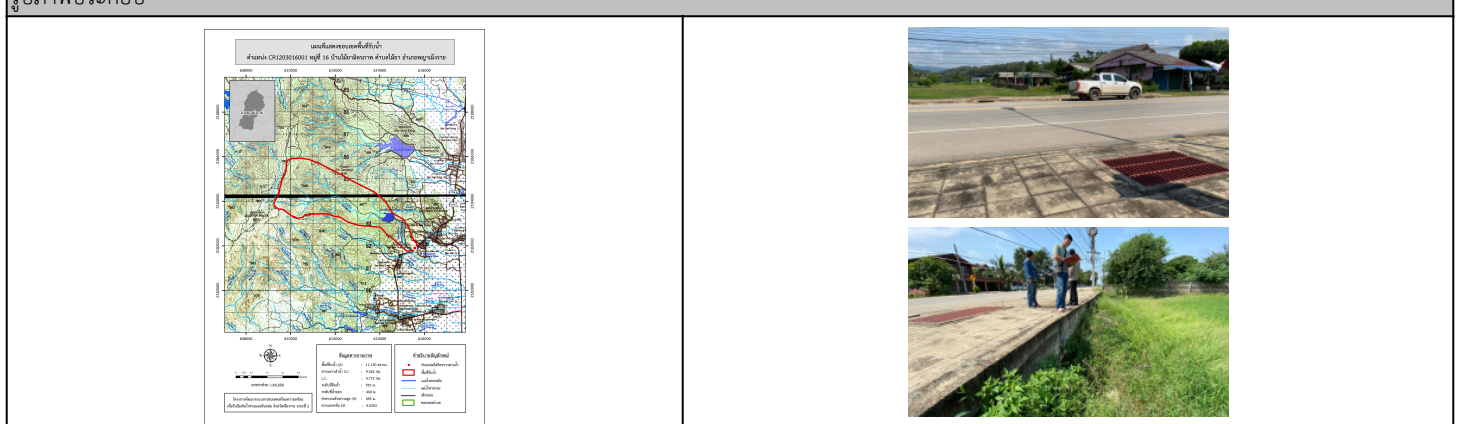
รูปภาพประกอบ

> โดยมนุษย์ จาก ระบบสาธารณสุขโคก: ท่อลอดถนนที่ตัดลำน้ำมีขนาดเล็กเกินไประบายน้ำหลากไม่ทัน

สภาพปัญหาการกีดขวางทางน้ำ	แนวทางและวิธีการแก้ไขปัญหาเบื้องต้น
<p>เป็นเหมืองเสียน้ำรับน้ำจากพื้นที่เกษตร บริเวณนี้มีท่อลอดขนาด 1.00 เมตร จำนวน 1 ช่อง</p> <p>ด้านท้ายน้ำจะไหลเข้าทุ่งนาไม่มีลำน้ำหลังจากนั้นจะไหลลงร่องสวน และแม่น้ำอิงตามลำดับ</p> <p>เมื่อเกิดฝนตกหนักไม่สามารถระบายน้ำได้ทันทำให้เกิดน้ำท่วมพื้นที่เกษตรด้านเหนือ</p>	<p>ข้อมูลพื้นที่รับน้ำของตำแหน่งที่เกิดปัญหา</p> <p>A = 0.27 ตารางกิโลเมตร L0 = 0.28 กิโลเมตร H = 282 เมตร C = 0.1</p> <p>tc = 17.35 ชั่วโมง I = 100 มิลลิเมตร อัตราการไหลสูงสุด = 0.75 m<sup>3</sup>/s</p> <p>Return period = 10 ปี</p> <p>หน้าตัดระบายน้ำของปัจจุบันเพียงพอแล้ว ปัญหาเกิดจากวัชพืช และตะกอน</p> <p>อุดตันภายในท่อและวางระบายน้ำ ควรขุดลอก</p> <p>และวางมาตรการการขุดลอกตามระยะเวลาที่เหมาะสม</p>
