ข้อมูลสภาพปัญหาและแนวทางการแก้ไขปัญหาเบื้องต้น
ของตำแหน่งการกีดขวางทางน้ำ จังหวัดเชียงราย

รหัสตำแหน่งกีดขวางที่: CR1204001001

ชื่อลำน้ำ แม่น้ำตาก
หมู่บ้าน หมู่ที่ 1 สันสลิก

วันที่สำรวจ: 23 พฤษภาคม 2563

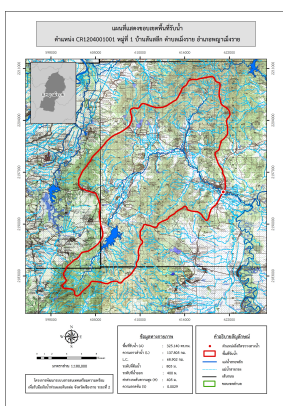
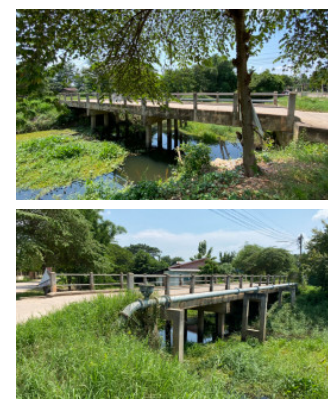
รูปภาพประกอบ

ความยาวของช่วงลำน้ำที่เกิดปัญหา เป็นจุดระยะ น้อยกว่า 10 เมตร
ลักษณะความเสียหาย น้ำท่วม ระดับ ปานกลาง

- > โดยธรรมชาติ การทับถมของตะกอน (ลำน้ำตื้นเขิน) วัชพืช (หญ้า/กิ่งไม้)
- > โดยมนุษย์ จาก สิ่งปฏิกูล

สภาพปัญหาการกีดขวางทางน้ำ	แนวทางและวิธีการแก้ไขปัญหาเบื้องต้น
<p>เป็นสะพานข้ามน้ำตักตัวสะพานมีขนาดหน้าตัดที่เหมาะสมแล้ว แต่เนื่องจากบริเวณดังกล่าวมีตะกอนลำน้ำมาก มีต้นไม้วีชพืชขึ้นปกคลุมหนาแน่นบริเวณริมตลิ่ง ยังมีเศษกิ่งไม้และวัชพืชไหลมาติดตอม่อสะพาน ทำให้เมื่อเกิดน้ำหลากไม่สามารถระบายน้ำได้ทันเกิดน้ำเอ่อล้นตลิ่งด้านเหนือน้ำเข้าท่วมพื้นที่ชุมชน</p>	<p>ข้อมูลพื้นที่รับน้ำของตำแหน่งที่เกิดปัญหา $A = 325.14$ ตารางกิโลเมตร อัตราการไหลสูงสุด = $179.93 \text{ m}^3/\text{s}$ Return period = 50 ปี</p> <p>ขุดลอกลำน้ำตลอดช่วงดังกล่าว และวางมาตรการขุดลอกตามระยะเวลาที่เหมาะสมของพื้นที่</p>
