ข้อมูลสภาพปัญหาและแนวทางการแก้ไขปัญหาเบื้องต้น  
ของตำแหน่งการกีดขวางทางน้ำ จังหวัดเชียงราย

รหัสตำแหน่งกีดขวางที่: CR1403007001

ชื่อลำน้ำ ห้วยชมภู  
หมู่บ้าน หมู่ที่ 7 ชมภู

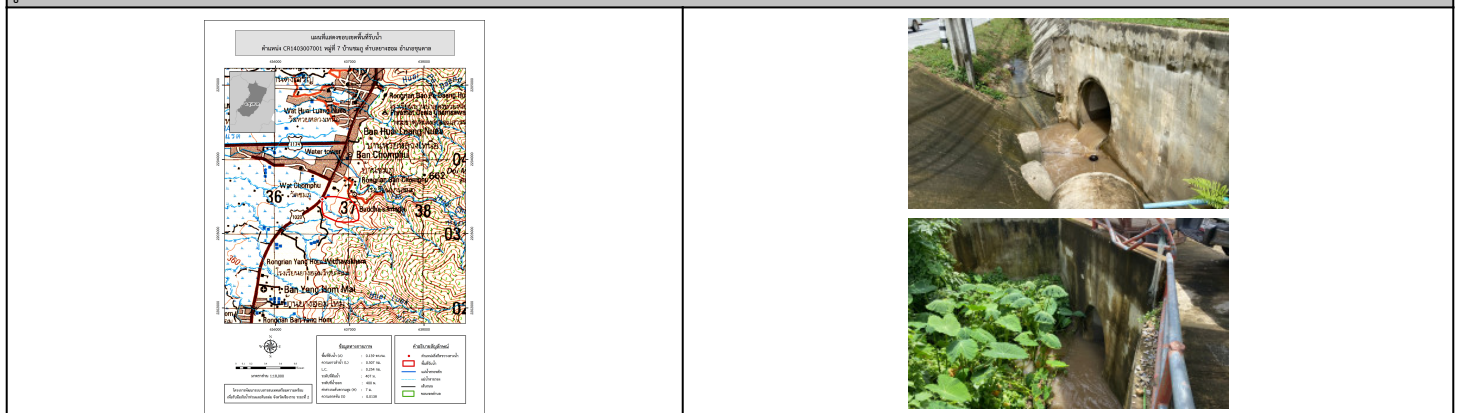
รูปภาพประกอบ

- > โดยธรรมชาติ การทับถมของตะกอน (ลำน้ำตื้นเขิน) วัชพืช (หญ้า )
  - > โดยมนุษย์ จาก ระบบสาธารณสุข: ท่อลอดถนนที่ตัดลำน้ำมีขนาดเล็กเกินไประบายน้ำหลากไม่ทัน
- การถมดิน สิ่งปฏิกูล

สภาพปัญหาการกีดขวางทางน้ำ	แนวทางและวิธีการแก้ไขปัญหาเบื้องต้น
เป็นลำห้วยที่ไหลลงมาจากภูเขาบริเวณหน้าเทศบาลฯ มีท่อลอดถนนขนาดเส้นผ่านศูนย์กลาง 1.00 เมตร จำนวน 2 ช่อง ซึ่งวางไม่ได้ระดับ และมีตะกอนมากอุดตันภายในท่อ เมื่อเกิดน้ำหลากไม่สามารถระบายน้ำได้ทันทำให้เอ่อล้นตลิ่ง	ข้อมูลพื้นที่รับน้ำของตำแหน่งที่เกิดปัญหา $A = 0.14$ ตารางกิโลเมตร $L_0 = 0.51$ กิโลเมตร $H = 7$ เมตร $C = 0.1$ $tc = 0.2$ ชั่วโมง $I = 110$ มิลลิเมตร อัตราการไหลสูงสุด = $0.43 \text{ m}^3/\text{s}$ Return period = 5 ปี
	ขุดลอกลำน้ำตลอดช่วงดังกล่าว วางระดับท่อใหม่ได้ระดับ และวางมาตรการขุดลอกตามระยะเวลาที่เหมาะสมของพื้นที่
