ข้อมูลสภาพปัญหาและแนวทางการแก้ไขปัญหาเบื้องต้น
ของตำแหน่งการกีดขวางทางน้ำ จังหวัดเชียงราย

รหัสตำแหน่งกีดขวางที่: CR1403020001

ชื่อลำน้ำ ห้วยป่าแดง

วันที่สำรวจ: 23 พฤษภาคม 2563

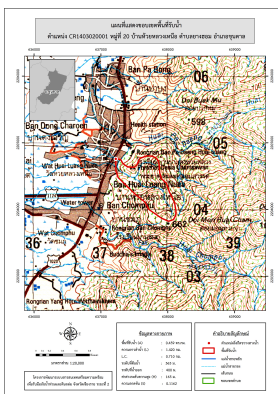
รูปภาพประกอบ

- > โดยธรรมชาติ การทับถมของตะกอน (ลำน้ำตื้นเขิน) วัชพืช (หญ้า/กิ่งไม้)
- > โดยมนุษย์ จาก สิ่งปลูกสร้างเป็นของส่วนบุคคล หรือส่วนบุคคล : เป็นส่วนอาคาร หลัง รั้ว 1 หลัง อื่นๆ

ระดับการกีดขวาง ปานกลาง คิดเป็น 30-70%

| สภาพปัญหาการกีดขวางทางน้ำ | แนวทางและวิธีการแก้ไขปัญหาเบื้องต้น |
|---|---|
| <p>เป็นลำห้วยที่ไหลลงมาจากภูเขาบริเวณหน้าเทศบาลฯ</p> <p>มีท่อลอดถนนขนาดเส้นผ่านศูนย์กลาง 1.00 เมตร จำนวน 4 ช่อง</p> <p>มีตะกอนมากอุดตันภายในท่อ เมื่อเกิดน้ำหลากมักมีเศษกิ่งไม้ และสิ่งปฏิญกุลมาติด ไม่สามารถระบายน้ำได้ทันทำให้อเอ่อล้นตลิ่ง</p> | <p>ข้อมูลพื้นที่รับน้ำของตำแหน่งที่เกิดปัญหา</p> <p>$A = 0.46$ ตารางกิโลเมตร $L_0 = 1.42$ กิโลเมตร $H = 165$ เมตร $C = 0.1$</p> <p>$t_c = 0.2$ ชั่วโมง $l = 110$ มิลลิเมตร อัตราการไหลสูงสุด = $1.4 \text{ m}^3/\text{s}$</p> <p>Return period = 5 ปี</p> <p>ขุดลอกลำน้ำตลอดช่วงดังกล่าว เปลี่ยนเป็นท่อลอดเหลี่ยมขนาดกว้าง 2.00 เมตร สูง 1.50 เมตร จำนวน 2 ช่อง</p> <p>วางมาตรการขุดลอกตามระยะเวลาที่เหมาะสมของพื้นที่ และน้ำกิ่งไม้และสิ่งปฏิญกุลออกก่อนถึงฤดูน้ำหลาก ความลาดชันท้องน้ำ 0.005</p> |
