ข้อมูลสภาพปัญหาและแนวทางการแก้ไขปัญหาเบื้องต้น
ของตำแหน่งการกีดขวางทางน้ำ จังหวัดเชียงราย

รหัสตำแหน่งกีดขวางที่: CR1403016001

ชื่อลำน้ำ ห้วยป่าแดง

วันที่สำรวจ: 23 พฤษภาคม 2563

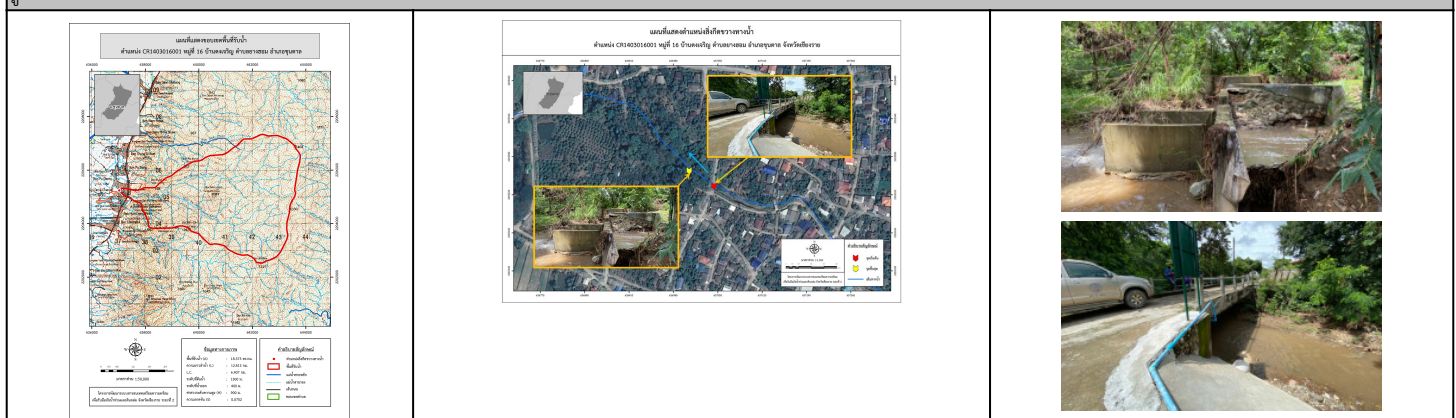
รูปภาพประกอบ

ลักษณะความเสียหาย น้ำท่วม ระดับ ปานกลาง

- > โดยธรรมชาติ ดลิ่งพังการกัดเซาะ การทับถมของตะกอน (ลำน้ำตื้นเขิน) ลำน้ำแคบแคบมาก
 - > โดยมนุษย์ จาก ระบบสาธารณสุข: สะพานมีหน้าตัดแคบเกินไป หรือมีตอม่อมากเกินไปในช่วงฤดูน้ำหลากระบายไม่ทัน
- สิ่งปฏิกูล อื่นๆ (ฝายน้ำล้น)

| สภาพปัญหาการกีดขวางทางน้ำ | แนวทางและวิธีการแก้ไขปัญหาเบื้องต้น |
|---|--|
| <p>เป็นสะพาน และฝายกันห้วยป่าแดง</p> <p>ตัวสะพานมีลักษณะเป็นคอคอดบับหน้าตัวแคบลงมักมีเศษกิ่งไม้มาติดบริเวณคอสะพานด้านเหนือน้ำ ด้านท้ายน้ำห่างจากตัวสะพานประมาณ 80 เมตร</p> <p>มีฝายน้ำล้นถูกกัดเซาะเสียหายกีดขวางทางน้ำมีเศษคอนกรีตหักขวางลำน้ำทำให้เมื่อมีเศษกิ่งไม้</p> <p>และสิ่งปฏิกูลไหลมากมามาติดเป็นจำนวนมากทำให้เกิดน้ำเอ่อล้นตลิ่งด้านเหนือน้ำ</p> | <p>ข้อมูลพื้นที่รับน้ำของตำแหน่งที่เกิดปัญหา</p> <p>A = 18.37 ตารางกิโลเมตร L0 = 12.81 กิโลเมตร H = 900 เมตร C = 0.1</p> <p>tc = 1.32 ชั่วโมง l = 50 มิลลิเมตร อัตราการไหลสูงสุด = 25.54 m³/s</p> <p>Return period = 10 ปี</p> <p>ตัวสะพานมีหน้าตัดพอที่จะระบายน้ำได้</p> <p>แต่ฝายน้ำล้นที่ถูกกัดเซาะพังเสียหายควรรื้อถอน และก่อสร้างใหม่</p> <p>โดยมีหน้าตัดที่สามารถรองรับปริมาณน้ำหลากได้</p> |
