ข้อมูลสภาพปัญหาและแนวทางการแก้ไขปัญหาเบื้องต้น
ของตำแหน่งการกีดขวางทางน้ำ จังหวัดเชียงราย

รหัสตำแหน่งกีดขวางที่: CR1403003001

ชื่อลำน้ำ ห้วยป่าแดง
หมู่บ้าน หมู่ที่ 3 ทุ่ง

วันที่สำรวจ: 23 พฤษภาคม 2563

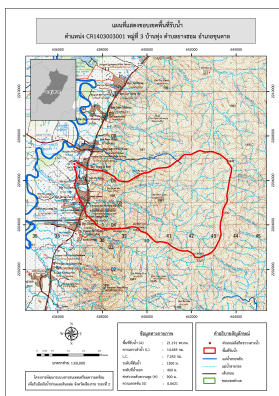
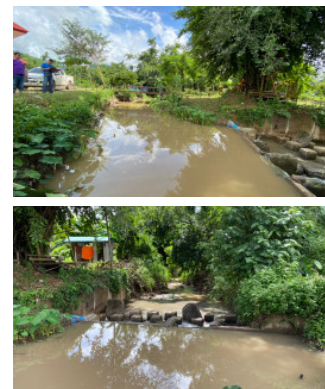
- > โดยธรรมชาติ การทับถมของตะกอน (ลำน้ำตื้นเขิน) วัชพืช (หญ้า/กิ่งไม้)
- > โดยมนุษย์ จาก สิ่งปฏิกูล อื่นๆ (ฝายชำรุด)

ระดับการกีดขวาง ปานกลาง คิดเป็น 30-70%

สภาพปัญหาการกีดขวางทางน้ำ	แนวทางและวิธีการแก้ไขปัญหาเบื้องต้น
<p>เป็นฝายกั้นห้วยป่าแดง</p> <p>มีลักษณะเป็นโค้งหักเลี้ยวจึงทำให้การไหลของน้ำไม่เป็นไปตามธรรมชาติเกิดการกัดเซาะ</p> <p>และมักมีเศษกิ่งไม้มาติดบริเวณฝายน้ำล้นตัวฝายถูกทุดม่อเสียหายกีดขวางทางน้ำ</p> <p>มีเศษคอนกรีตหักขวางลำน้ำทำให้เมื่อมีเศษกิ่งไม้</p> <p>และสิ่งปฏิกูลไหลมาติดเป็นจำนวนมากทำให้เกิดน้ำเอ่อล้นตลิ่งด้านเหนือน้ำ</p>	<p>ข้อมูลพื้นที่รับน้ำของตำแหน่งที่เกิดปัญหา</p> <p>A = 2.44 ตารางกิโลเมตร L0 = 3.17 กิโลเมตร H = 370 เมตร C = 0.1</p> <p>tc = 0.37 ชั่วโมง l = 100 มิลลิเมตร อัตราการไหลสูงสุด = 6.79 m³/s</p> <p>Return period = 10 ปี</p> <p>ตัวฝายน้ำล้นที่ถูกทุดม่อและกัดเซาะพังเสียหายควรรื้อถอน และก่อสร้างใหม่โดยมีหน้าตัดที่สามารถรองรับปริมาณน้ำหลากได้</p>
