ข้อมูลสภาพปัญหาและแนวทางการแก้ไขปัญหาเบื้องต้น
ของตำแหน่งการกีดขวางทางน้ำ จังหวัดเชียงราย

รหัสตำแหน่งกีดขวางที่: CM2103002002

ชื่อลำน้ำ เหมืองป่าแดง
หมู่บ้าน หมู่ที่ 2 ป่าแดง

วันที่สำรวจ: 23 พฤษภาคม 2563

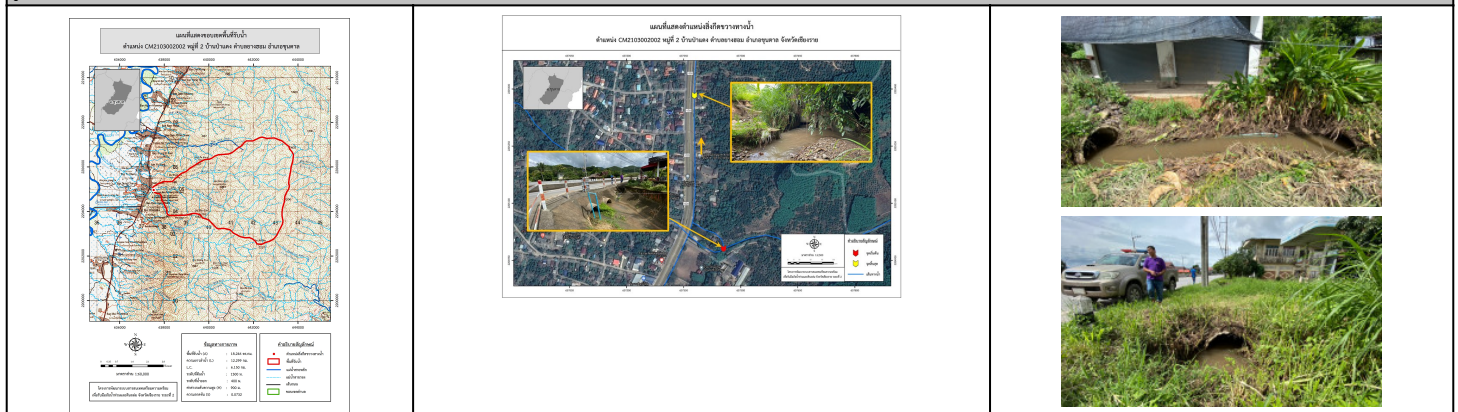
รูปภาพประกอบ

- > โดยธรรมชาติ การทับถมของตะกอน (ลำน้ำตื้นเขิน) วัชพืช (หญ้า/กิ่งไม้)
- > โดยมนุษย์ จาก ระบบสาธารณสุข: ท่อลอดถนนที่ตัดลำน้ำมีขนาดเล็กเกินไประบายน้ำหลากไม่ทัน ถนนขนานลำน้ำสร้างกินพื้นที่ลำน้ำวางท่อตามแนวลำน้ำทดแทนลำน้ำเดิม

สภาพปัญหาการกีดขวางทางน้ำ	แนวทางและวิธีการแก้ไขปัญหาเบื้องต้น
เป็นลำเหมืองป่าแดงที่แยกจากฝายน้ำล้น บริเวณฝายมีประตูควบคุมน้ำแต่ชำรุดไม่สามารถเปิด-ปิดประตูได้เมื่อเกิดน้ำหลากทำให้น้ำทะลักเข้ามาในตัวเหมืองซึ่งมีช่วงหนึ่งไหลออกไปขนาดก้นถนนสาย เเทง-เชียงของ ทำให้มีน้ำล้นตลิ่งลำเหมืองไหลล้นขึ้นไปบนถนน	ข้อมูลพื้นที่รับน้ำของตำแหน่งที่เกิดปัญหา A = 18.25 ตารางกิโลเมตร LO = 12.3 กิโลเมตร H = 900 เมตร C = 0.1 tc = 1.26 ชั่วโมง l = 55 มิลลิเมตร อัตราการไหลสูงสุด = 27.9 m ³ /s Return period = 10 ปี ปรับปรุงซ่อมแซมประตูระบายน้ำให้สามารถ เปิด-ปิด ในช่วงที่เกิดน้ำหลากได้
