ข้อมูลสภาพปัญหาและแนวทางการแก้ไขปัญหาเบื้องต้น
ของตำแหน่งการกีดขวางทางน้ำ จังหวัดเชียงราย

รหัสตำแหน่งกีดขวางที่: CR1401015001

ชื่อลำน้ำ ห้วยต้า เป็นสาขาของแม่น้ำ แม่น้ำอิง/แม่น้ำโขง ประเภทลำน้ำ ลำห้วย
หมู่บ้าน หมู่ที่ 15 ตำบลอม ตำบล ต้า อำเภอ ขุนตาล จังหวัด เชียงราย

วันที่สำรวจ: 23 พฤษภาคม 2563

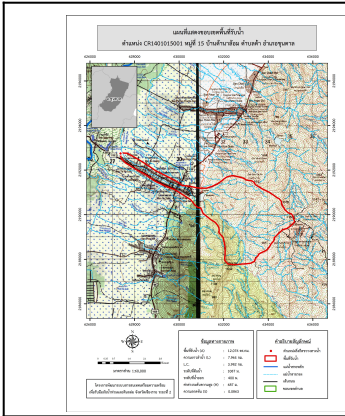
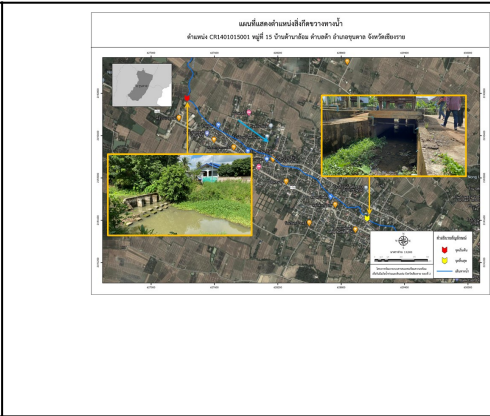
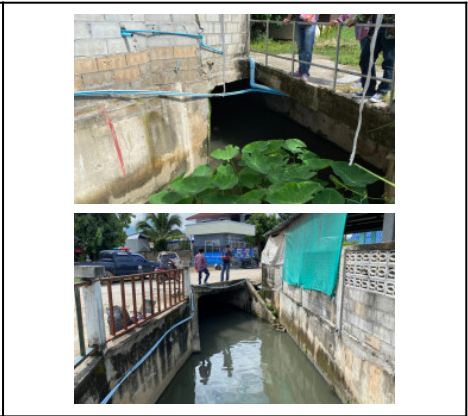
รูปภาพประกอบ

ระบบสาธารณูปโภค: ท่อดูดถนนที่ตัดลำน้ำมีขนาดเล็กเกินไประบายน้ำหลากไม่ทัน ถนนขนานลำน้ำสร้างกินพื้นที่ลำน้ำ
วางท่อตามแนวลำน้ำทดแทนลำน้ำเดิม สะพานมีหน้าตัดแคบเกินไป หรือมีตอม่อมากเกินไปในช่วงฤดูน้ำหลากระบายไม่ทัน
การถมดิน สิ่งปลูก

ระดับการกีดขวาง ปานกลาง คิดเป็น 30-70% หน่วยงานการดำเนินการแก้ไข -
โดยวิธี ยังไม่ได้ดำเนินการ ผลการดำเนินการ -
สภาพในปัจจุบันของโครงการที่แก้ไขปัญหา ยังไม่มีในแผน

สภาพปัญหาการกีดขวางทางน้ำ	แนวทางและวิธีการแก้ไขปัญหาเบื้องต้น
ลำห้วยตาดั้งแต่ฝายน้ำล้นก่อนไหลเข้าเขตชุมชนมีหน้าตัดที่เหมาะสม และกว้างพอสมควร หลังจากไหลเข้าเขตชุมชนมีการลู่ลำตลอดช่วงลำน้ำ มีทั้งท่อลอดทางเข้าบ้านเรือนประชาชน บางช่วงมีการวางท่อทดแทนลำน้ำเดิม มีการตาดคอนกรีต และสร้างรางระบายน้ำคอนกรีตรูปตัวยู ตลอดช่วงที่ไหลผ่านชุมชน ช่วงท้ายก่อนไหลลงแม่น้ำอิงเป็นทางน้ำธรรมชาติมีหน้าตัดแคบ และมีผักตบชวาขึ้นเต็มพื้นที่ลำน้ำ จากสาเหตุดังกล่าวทำให้เมื่อเกิดน้ำหลากลำน้ำไม่สามารถรองรับปริมาณน้ำหลากได้ ทำให้น้ำเอ่อล้นตลิ่งเข้าท่วมชุมชนตลอดช่วงลำน้ำได้รับความเสียหายเป็นบริเวณกว้าง	ข้อมูลพื้นที่รับน้ำของตำแหน่งที่เกิดปัญหา $A = 12.08$ ตารางกิโลเมตร $L_0 = 7.96$ กิโลเมตร $H = 687$ เมตร $C = 0.1$ $t_c = 0.84$ ชั่วโมง $I = 65$ มิลลิเมตร อัตราการไหลสูงสุด = $21.82 \text{ m}^3/\text{s}$ Return period = 10 ปี เนื่องจากลำห้วยต้าไหลผ่านชุมชนซึ่งมีการลู่ลำมานานอีกทั้งยังมีการสร้างโครงสร้างถาวรเช่น การตาดคอนกรีต ท่อลอด และรางระบายน้ำรูปตัวยู ซึ่งมีขนาดต่างกันออกไป ดังนั้นการแก้ไขปัญหาก็ทำได้ยาก เบื้องต้นควรขุดลอกลำน้ำตลอดช่วงที่เกิดปัญหา แก้ไขท่อลอดทั้งทางเข้าบ้านเรือน และช่วงที่วางทดแทนลำน้ำเดิมให้มีขนาดเท่ากับรางระบายน้ำรูปตัวยูที่ได้ก่อสร้างไว้ วางแผนกำจัดวัชพืชและผักตบชวาอย่างยั่งยืนเพื่อไม่ให้เกิดเป็นสาเหตุการกีดขวางทางน้ำ
