ข้อมูลสภาพปัญหาและแนวทางการแก้ไขปัญหาเบื้องต้น
ของตำแหน่งการกีดขวางทางน้ำ จังหวัดเชียงราย

รหัสตำแหน่งกีดขวางที่: CR1401015001

ชื่อลำน้ำ ห้วยต้า เป็นสาขาของแม่น้ำ แม่น้ำอิง/แม่น้ำโขง ประเภทลำน้ำ ลำห้วย
หมู่บ้าน หมู่ที่ 15 ตำบลอม ตำบล ต้า อำเภอ ขุนตาล จังหวัด เชียงราย

วันที่สำรวจ: 23 พฤษภาคม 2563

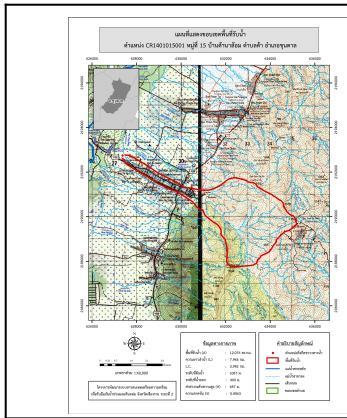
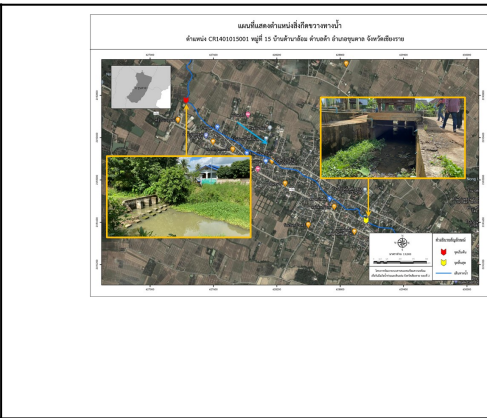
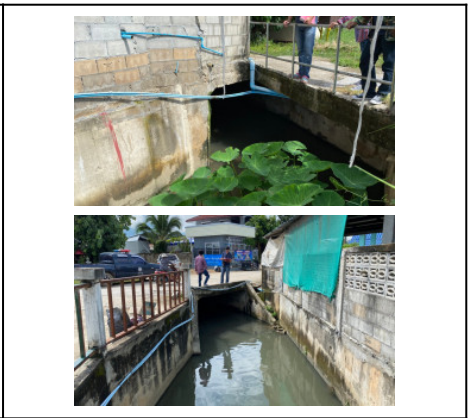
รูปภาพประกอบ

ระบบสาธารณูปโภค: ท่อดูดถนนที่ตัดลำน้ำมีขนาดเล็กเกินไประบายน้ำหลากไม่ทัน ถนนขนานลำน้ำสร้างกินพื้นที่ลำน้ำ
วางท่อตามแนวลำน้ำทดแทนลำน้ำเดิม สะพานมีหน้าตัดแคบเกินไป หรือมีตอม่อมากเกินไปในช่วงฤดูน้ำหลากระบายไม่ทัน
การถมดิน สิ่งปลูก

ระดับการกีดขวาง ปานกลาง คิดเป็น 30-70% หน่วยงานการดำเนินการแก้ไข -

สภาพปัญหาการกีดขวางทางน้ำ	แนวทางและวิธีการแก้ไขปัญหาเบื้องต้น
ลำห้วยตาดั้งแต่ฝายน้ำล้นก่อนไหลเข้าเขตชุมชนมีหน้าตัดที่เหมาะสม และกว้างพอสมควร หลังจากไหลเข้าเขตชุมชนมีการลู่ลำตลอดช่วงลำน้ำ มีทั้งท่อลอดทางเข้าบ้านเรือนประชาชน บางช่วงมีการวางท่อทดแทนลำน้ำเดิม มีการตาดคอนกรีต และสร้างรางระบายน้ำคอนกรีตรูปตัวยู ตลอดช่วงที่ไหลผ่านชุมชน ช่วงท้ายก่อนไหลลงแม่น้ำอิงเป็นทางน้ำธรรมชาติมีหน้าตัดแคบ และมีผักตบชวาขึ้นเต็มพื้นที่ลำน้ำ จากสาเหตุดังกล่าวทำให้เมื่อเกิดน้ำหลากลำน้ำไม่สามารถรองรับปริมาณน้ำหลากได้ ทำให้น้ำเอ่อล้นตลิ่งเข้าท่วมชุมชนตลอดช่วงลำน้ำได้รับความเสียหายเป็นบริเวณกว้าง	ข้อมูลพื้นที่รับน้ำของตำแหน่งที่เกิดปัญหา $A = 12.08$ ตารางกิโลเมตร $L_0 = 7.96$ กิโลเมตร $H = 687$ เมตร $C = 0.1$ $t_c = 0.84$ ชั่วโมง $I = 65$ มิลลิเมตร อัตราการไหลสูงสุด = $21.82 \text{ m}^3/\text{s}$ Return period = 10 ปี เนื่องจากลำห้วยต้าไหลผ่านชุมชนซึ่งมีการลู่ลำมานานอีกทั้งยังมีการสร้างโครงสร้างถาวรเช่น การตาดคอนกรีต ท่อลอด และรางระบายน้ำรูปตัวยู ซึ่งมีขนาดต่างกันออกไป ดังนั้นการแก้ไขปัญหาก็ทำได้ยาก เบื้องต้นควรขุดลอกลำน้ำตลอดช่วงที่เกิดปัญหา แก้ไขท่อลอดทั้งทางเข้าบ้านเรือน และช่วงที่วางทดแทนลำน้ำเดิมให้มีขนาดเท่ากับรางระบายน้ำรูปตัวยูที่ได้ก่อสร้างไว้ วางแผนกำจัดวัชพืชและผักตบชวาอย่างยั่งยืนเพื่อไม่ให้เกิดเป็นสาเหตุการกีดขวางทางน้ำ
