ข้อมูลสภาพปัญหาและแนวทางการแก้ไขปัญหาเบื้องต้น
ของตำแหน่งการกีดขวางทางน้ำ จังหวัดเชียงราย

รหัสตำแหน่งกีดขวางที่: CR0401019001

ชื่อลำน้ำ ห้วยมานะ

วันที่สำรวจ: 24 พฤษภาคม 2563

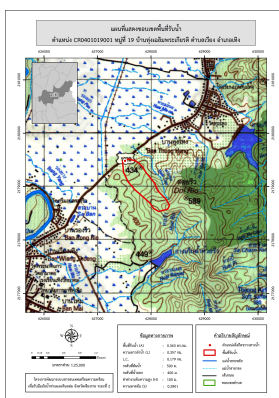
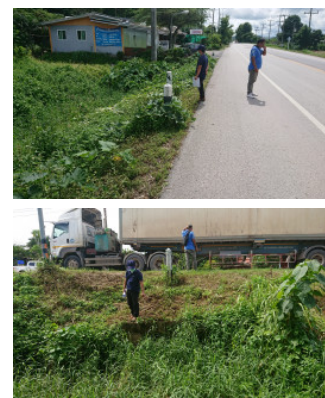
รูปภาพประกอบ

- > โดยธรรมชาติ การทับถมของตะกอน (ลำน้ำตื้นเขิน) วัชพืช (หญ้า)
- > โดยมนุษย์ จาก ระบบสาธารณสุขโรค: ท่อลอดถนนที่ตัดลำน้ำมีขนาดเล็กเกินไประบายน้ำหลากไม่ทัน

สภาพปัญหาการกีดขวางทางน้ำ	แนวทางและวิธีการแก้ไขปัญหาเบื้องต้น
เป็นลำห้วยที่ไหลลงมาจากภูเขา มีท่อลอดถนนขนาดเส้นผ่านศูนย์กลาง 1.00 เมตร จำนวน 2 ช่อง มีวัชพืช และตะกอนมากอุดตันภายในท่อ เมื่อเกิดน้ำหลากไม่สามารถระบายน้ำได้ทันทำให้เอ่อท่วมด้านเหนือน้ำ	ข้อมูลพื้นที่รับน้ำของตำแหน่งที่เกิดปัญหา A = 0.36 ตารางกิโลเมตร L0 = 0.36 กิโลเมตร H = 100 เมตร C = 0.1 tc = 0.05 ชั่วโมง l = 130 มิลลิเมตร อัตราการไหลสูงสุด = 1.31 m ³ /s Return period = 5 ปี
	ขุดลอกลำน้ำตลอดช่วงดังกล่าว เปลี่ยนเป็นท่อลอดเหลี่ยมขนาดกว้าง 1.20 เมตร สูง 1.20 เมตร จำนวน 2 ช่อง และวางมาตรการขุดลอกตามระยะเวลาที่เหมาะสมของพื้นที่ ความลาดชันท้องน้ำ 0.005
