ข้อมูลสภาพปัญหาและแนวทางการแก้ไขปัญหาเบื้องต้น
ของตำแหน่งการกีดขวางทางน้ำ จังหวัดเชียงราย

รหัสตำแหน่งกีดขวางที่: CR0401017001

ชื่อลำน้ำ ห้วยคู เป็นสาขาของแม่น้ำ ห้วยไคร้/แม่น้ำอิง/แม่น้ำโขง
หมู่บ้าน หมู่ที่ 17 ไคร้สันติสุข ตำบล เวียง อำเภอ เทิง จังหวัด เชียงราย

วันที่สำรวจ: 24 พฤษภาคม 2563

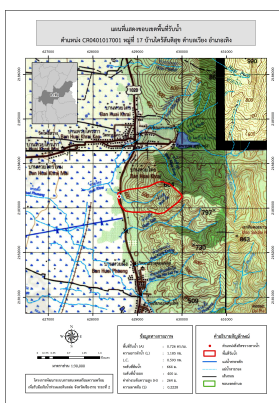
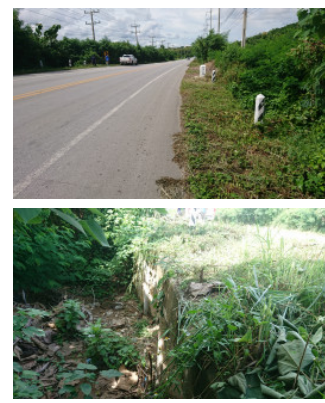
รูปภาพประกอบ

ความยาวของช่วงลำน้ำที่เกิดปัญหา เป็นจุดระยะ น้อยกว่า 10 เมตร
ลักษณะความเสียหาย น้ำท่วม ระดับ น้อย

- > โดยธรรมชาติ การทับถมของตะกอน (ลำน้ำตื้นเขิน) ลำน้ำคดเคี้ยวมาก วัชพืช (หญ้า/กิ่งไม้)
- > โดยมนุษย์ จาก ระบบสาธารณสุข: ท่อลอดถนนที่ตัดลำน้ำมีขนาดเล็กเกินไประบายน้ำหลากไม่ทัน

ระดับการกีดขวาง น้อย

สภาพปัญหาการกีดขวางทางน้ำ	แนวทางและวิธีการแก้ไขปัญหาเบื้องต้น
<p>เป็นลำห้วยที่ไหลลงมาจากภูเขา มีเป็นท่อลอดเหลี่ยมขนาดกว้าง 2.00 เมตร สูง 2.00 เมตร จำนวน 2 ช่อง</p> <p>ช่วงดังกล่าวมีความลาดชันสูงมีปริมาณน้ำมากและรุนแรง</p> <p>เมื่อเกิดน้ำหลากไม่สามารถระบายน้ำได้ทันทำให้อेतวมด้านเหนือลำน้ำล้นไหลขึ้นบนถนนส่งผลกระทบต่อการสัญจรของถนนสาย เทิง-เชียงของ</p>	<p>ข้อมูลพื้นที่รับน้ำของตำแหน่งที่เกิดปัญหา</p> <p>A = 0.73 ตารางกิโลเมตร L0 = 1.19 กิโลเมตร H = 264 เมตร C = 0.1</p> <p>tc = 0.14 ชั่วโมง l = 120 มิลลิเมตร อัตราการไหลสูงสุด = 2.42 m³/s</p> <p>Return period = 5 ปี</p> <p>หน้าตัดระบายน้ำของปัจจุบันเพียงพอแล้ว ปัญหาเกิดจากวัชพืช และตะกอนอุดตันภายในท่อ ควรขุดลอก และวางมาตรการการขุดลอกตามระยะเวลาที่เหมาะสม</p>
