ข้อมูลสภาพปัญหาและแนวทางการแก้ไขปัญหาเบื้องต้น  
ของตำแหน่งการกีดขวางทางน้ำ จังหวัดเชียงราย

รหัสตำแหน่งกีดขวางที่: CR0513022001

วันที่สำรวจ: 24 พฤษภาคม  
2563

ชื่อลำน้ำ ลำเหมือง เป็นสาขาของแม่น้ำ ห้วยส้าน/หนองอ่าง/น้ำพุ/แม่น้ำอิง ประเภทลำน้ำ ลำห้วย  
หมู่บ้าน หมู่ที่ 22 ตอนต้นสามัคคี ตำบล เมืองพาน อำเภอ พาน จังหวัด เชียงราย

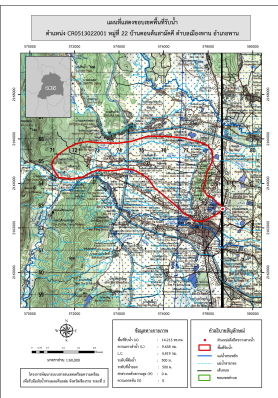
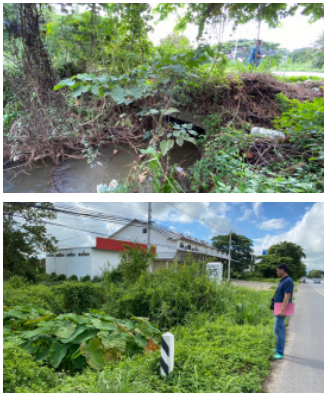
รูปภาพประกอบ

ความยาวของช่วงลำน้ำที่เกิดปัญหา เป็นจุดระยะ น้อยกว่า 10 เมตร การตาดมของลำน้ำ ไม่ตาดม วัสดุที่ใช้ตาดมของลำน้ำ -  
ลักษณะความเสียหาย น้ำท่วม ระดับ ปานกลาง ความถี่ที่เกิดความเสียหาย ทุกปี ระดับความเสี่ยง มาก

- > โดยธรรมชาติ การทับถมของตะกอน (ลำน้ำตื้นเขิน) วัชพืช (หญ้า)
- > โดยมนุษย์ จาก ระบบสาธารณสุข: ท่อลอดถนนที่ตัดลำน้ำมีขนาดเล็กเกินไประบายน้ำหลากไม่ทัน

| สภาพปัญหาการกีดขวางทางน้ำ | แนวทางและวิธีการแก้ไขปัญหาเบื้องต้น |
|---|---|
| ลำเหมืองห้วยส้านช่วงนี้มี จุดนี้ เป็นท่อลอดเหลี่ยม ขนาดขนาดกว้าง 1.50 เมตร สูง 1.50 เมตร จำนวน 2 ช่อง ซึ่งมีขนาดใกล้เคียงกับขนาดที่เหมาะสม แต่ภายในรางระบายน้ำ และท่อมีตะกอน วัชพืช และสิ่งปลูกสร้างอยู่มาก จึงทำให้น้ำไหลได้ไม่เต็มศักยภาพ อีกทั้งมีวัชพืชขึ้นหนาแน่น และตื้นเขินเมื่อเกิดน้ำหลากจึงทำให้ไม่สามารถระบายน้ำได้ทันเกิดน้ำท่วมในชุมชนบริเวณนั้น | ข้อมูลพื้นที่รับน้ำของตำแหน่งที่เกิดปัญหา<br>A = 14.21 ตารางกิโลเมตร LO = 9.64 กิโลเมตร H = - เมตร C = 0.1<br>tc = 101.46 ชั่วโมง l = 45 มิลลิเมตร อัตราการไหลสูงสุด = 17.78 m <sup>3</sup> /s<br>Return period = 10 ปี<br>ขุดลอกลำน้ำตลอดช่วงดังกล่าว กำจัดวัชพืช และต้นไม้ที่กีดขวางทางน้ำ และนำกิ่งไม้และสิ่งปลูกสร้างออกก่อนถึงฤดูน้ำหลาก |
