ข้อมูลสภาพปัญหาและแนวทางการแก้ไขปัญหาเบื้องต้น
ของตำแหน่งการกีดขวางทางน้ำ จังหวัดเชียงราย

รหัสตำแหน่งกีดขวางที่: CR0510011001

ชื่อลำน้ำ น้ำร่องธาร

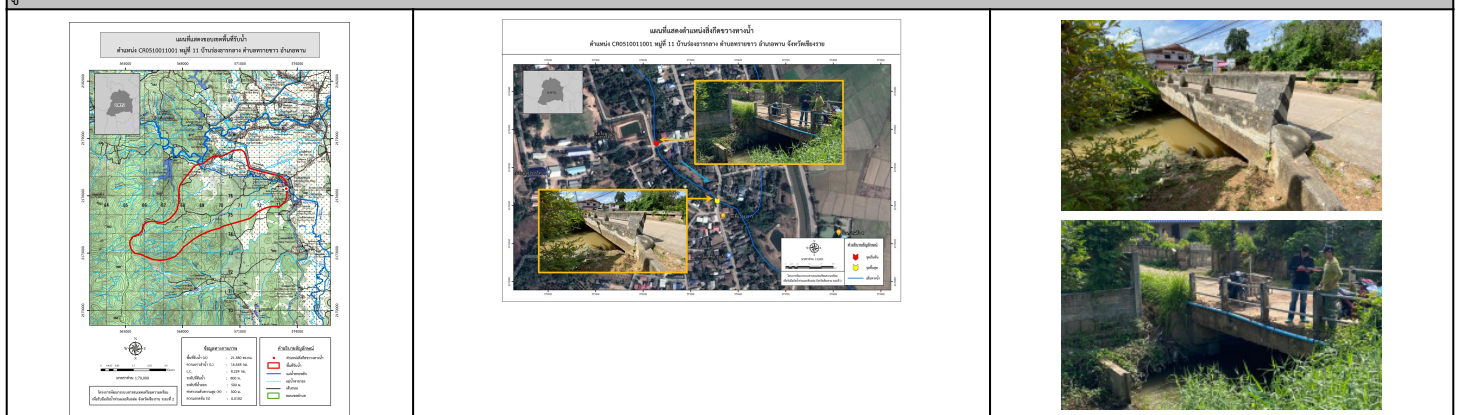
รูปภาพประกอบ

สภาพปัญหาการกีดขวางทางน้ำ	แนวทางและวิธีการแก้ไขปัญหาเบื้องต้น
ลำน้ำร่องธารช่วงนี้มีวัชพืชขึ้นปกคลุมหนาแน่น มีโครงสร้างกั้นน้ำเป็นช่วง มีสะพานที่มีหน้าตัดแคบ ประกอบกับลำน้ำตื้นเขินเมื่อเกิดน้ำหลากทำให้น้ำล้นตลิ่งเข้าท่วมชุมชนบริเวณนั้น	ข้อมูลพื้นที่รับน้ำของตำแหน่งที่เกิดปัญหา A = 21.58 ตารางกิโลเมตร L0 = 16.45 กิโลเมตร H = 300 เมตร C = 0.1 tc = 2.68 ชั่วโมง l = 30 มิลลิเมตร อัตราการไหลสูงสุด = 18 m ³ /s Return period = 10 ปี
	ขุดลอกลำน้ำตลอดช่วงดังกล่าว กำจัดวัชพืช และต้นไม้ที่กีดขวางทางน้ำ และนำกิ่งไม้และสิ่งปฏิกูลออกก่อนถึงฤดูน้ำหลาก
