ข้อมูลสภาพปัญหาและแนวทางการแก้ไขปัญหาเบื้องต้น  
ของตำแหน่งการกีดขวางทางน้ำ จังหวัดเชียงราย

รหัสตำแหน่งกีดขวางที่: CR0513014001

วันที่สำรวจ: 24 พฤษภาคม 2563

ชื่อลำน้ำ คลองชลประทาน เป็นสาขาของแม่น้ำ แม่น้ำลาว/แม่น้ำดอน/แม่น้ำพุง/แม่น้ำอิง

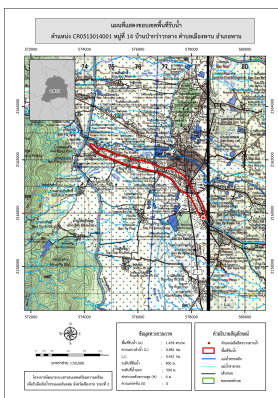
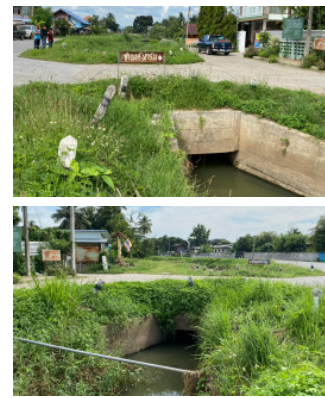
รูปภาพประกอบ

> โดยมนุษย์ จาก ระบบสาธารณสุข: ท่อลอดถนนที่ตัดลำน้ำมีขนาดเล็กเกินไประบายน้ำหลากไม่ทัน

| สภาพปัญหาการกีดขวางทางน้ำ | แนวทางและวิธีการแก้ไขปัญหาเบื้องต้น |
|---|--|
| เป็นคลองชลประทานแม่ลาวช่วงต่อกับบริเวณอาคารไทยสมุทร<br>เป็นท่อลอดเหลี่ยมกว้าง 1.80 เมตร ลึก 1.20 เมตร จำนวน 1 ช่อง<br>ซึ่งคลองชลประทานแม่ลาวส่วนหนึ่งรับน้ำจากพื้นที่เกษตรตลอดระยะทางที่ไหลมาในเขต อ.พาน เป็นช่วงปลายของคลองชลประทานจึงทำให้มีปริมาณน้ำมาก<br>ท่อลอดดังกล่าวไม่สามารถระบายน้ำได้ทันทำให้เกิดน้ำเอ่อล้นเข้าท่วมพื้นที่เกษตรและชุมชนด้านเหนือ | ข้อมูลพื้นที่รับน้ำของตำแหน่งที่เกิดปัญหา<br>$A = 1.46$ ตารางกิโลเมตร $L_0 = 0.88$ กิโลเมตร $H = -$ เมตร $C = 0.1$<br>$t_c = 30.67$ ชั่วโมง $I = 90$ มิลลิเมตร อัตราการไหลสูงสุด $= 3.65 \text{ m}^3/\text{s}$<br>Return period = 10 ปี<br>เปลี่ยนขนาดท่อลอดเหลี่ยมเป็นขนาดขนาดกว้าง 1.20 เมตร สูง 1.20 เมตร<br>จำนวน 2 ช่อง และวางมาตรการขุดลอกตามระยะเวลาที่เหมาะสมของพื้นที่<br>ความลาดชันท้องน้ำ 0.005 |
