ข้อมูลสภาพปัญหาและแนวทางการแก้ไขปัญหาเบื้องต้น  
ของตำแหน่งการกีดขวางทางน้ำ จังหวัดเชียงราย

รหัสตำแหน่งกีดขวางที่: CR0501019001

ชื่อลำน้ำ เหมืองบ้านกล้วย  
หมู่บ้าน หมู่ที่ 19 สันมะเค็ด

วันที่สำรวจ: 24 พฤษภาคม 2563

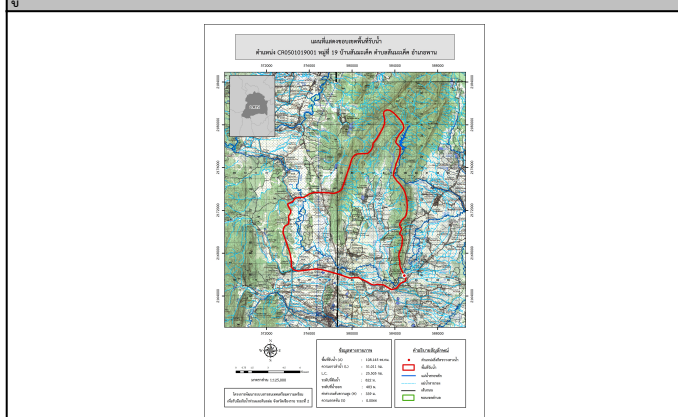
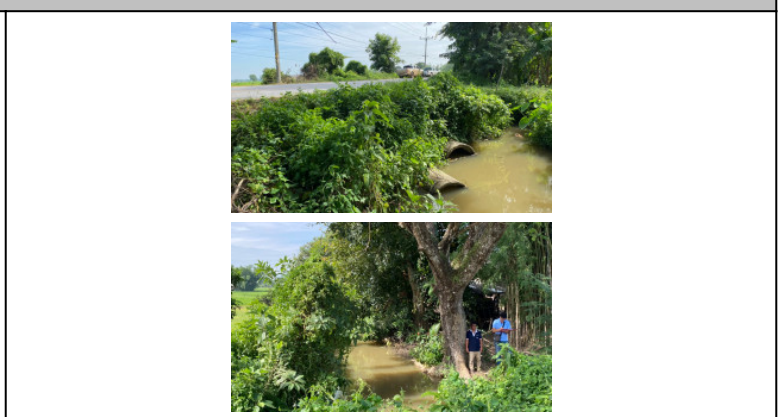
รูปภาพประกอบ

> โดยธรรมชาติ การทับถมของตะกอน (ลำน้ำตื้นเขิน) วัชพืช (หญ้า)

> โดยมนุษย์ จาก ระบบสาธารณสุขโคก: ท่อลอดถนนที่ตัดลำน้ำมีขนาดเล็กเกินไประบายน้ำหลากไม่ทัน

สภาพปัญหาการกีดขวางทางน้ำ	แนวทางและวิธีการแก้ไขปัญหาเบื้องต้น
<p>เป็นลำเหมืองแยกจากฝายน้ำแม่ฮ่าง</p> <p>เมื่อเปิดประตูน้ำเต็มศักยภาพเพื่อช่วยระบายน้ำในลำน้ำฮ่าง และส่งน้ำเพื่อการเกษตรไปยังท้ายน้ำช่วงระหว่างกลางของลำเหมือง</p> <p>มีการก่อสร้างทางเข้าบ้านเรือน</p> <p>โดยการวางท่อลอดหลายขนาดตามกำลังของประชาชน</p> <p>บางจุดมีจุดแบ่งน้ำเข้าลำเหมืองย่อย และมีท่อลอดขนาดเล็กขนาด 0.60 เมตร</p> <p>จำนวน 1 ช่อง ทำให้การระบายน้ำ</p> <p>และส่งน้ำไปยังท้ายน้ำได้ไม่ดีทางท้ายได้รับผลกระทบไม่มีน้ำใช้เพื่อการเกษตร ส่วนระหว่างทางเกินน้ำเอ่อล้นตลิ่งเข้าท่วมชุมชนบริเวณดังกล่าว</p>	<p>ข้อมูลพื้นที่รับน้ำของตำแหน่งที่เกิดปัญหา</p> <p><math>A = 108.14</math> ตารางกิโลเมตร อัตราการไหลสูงสุด = <math>88.3 \text{ m}^3/\text{s}</math></p> <p>Return period = 25 ปี</p> <p>เปลี่ยนขนาดท่อลอดทางเข้าบ้านเรือนเป็นท่อเหลี่ยมขนาดกว้าง 1.20 เมตร สูง 1.20 เมตร จำนวน 2 ช่อง</p> <p>และตรงจุดแบ่งน้ำเข้าเหมืองย่อยเปลี่ยนขนาดท่อลอดเป็นขนาด 1.20 เมตร จำนวน 1 ช่อง ในแต่ละลำเหมือง</p>
