ข้อมูลสภาพปัญหาและแนวทางการแก้ไขปัญหาเบื้องต้น
ของตำแหน่งการกีดขวางทางน้ำ จังหวัดเชียงราย

รหัสตำแหน่งกีดขวางที่: CR0508018001

วันที่สำรวจ: 25 พฤษภาคม

ชื่อลำน้ำ เหมืองแม่ส้าน

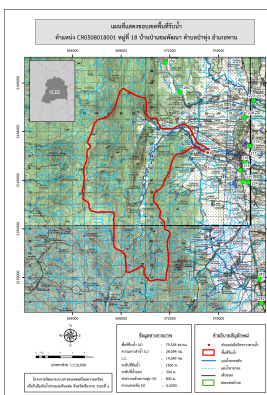
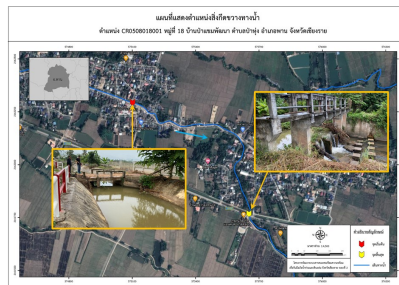
รูปภาพประกอบ

- > โดยธรรมชาติ การทับถมของตะกอน (ลำน้ำตื้นเขิน) วัชพืช (หญ้า/กิ่งไม้)
- > โดยมนุษย์ จาก การถมดิน สิ่งปฏิกูล

ระดับการกีดขวาง ปานกลาง คิดเป็น 30-70%

สภาพปัญหาการกีดขวางทางน้ำ	แนวทางและวิธีการแก้ไขปัญหาเบื้องต้น
ลำเหมืองห้วยส้านเป็นลำเหมืองใหญ่แยกจากลำห้วยส้านออกมา 2 เส้นทางดังนั้นจึงคิดปริมาณน้ำ 50 % ของปริมาณน้ำสูงสุด มีการก่อสร้างสะพานข้ามเป็นช่วง ๆ สะพานบางตัวสามารถรองรับปริมาณน้ำได้ไม่กีดขวางทางน้ำ สะพานบางตัวมีขนาดเล็ก และมีลักษณะเป็นคอขวดแคบกีดขวางทางน้ำ มีฝายน้ำล้นที่ถูกทาบเพื่อให้น้ำสามารถไหลได้สะดวก และไม่ให้เศษกิ่งไม้มาติดเกิดเป็นสิ่งกีดขวางทางน้ำ	ข้อมูลพื้นที่รับน้ำของตำแหน่งที่เกิดปัญหา $A = 79.34$ ตารางกิโลเมตร อัตราการไหลสูงสุด = $75.06 \text{ m}^3/\text{s}$ Return period = 25 ปี รื้อถอนก่อสร้างสะพานตัวที่เกิดขวางทางน้ำและก่อสร้างใหม่โดยมีหน้าตัดความกว้างท้องน้ำ 3.00 เมตร ลึก 2.00 เมตร ความลาดชันด้านข้าง 1:1.5 ส่วนฝายน้ำล้นควรรื้อถอน และก่อสร้างใหม่โดยให้มีรูปแบบที่เหมาะสมกับพื้นที่
