ข้อมูลสภาพปัญหาและแนวทางการแก้ไขปัญหาเบื้องต้น  
ของตำแหน่งการกีดขวางทางน้ำ จังหวัดเชียงราย

รหัสตำแหน่งกีดขวางที่: CR0509014001

วันที่สำรวจ: 25 พฤษภาคม 2563

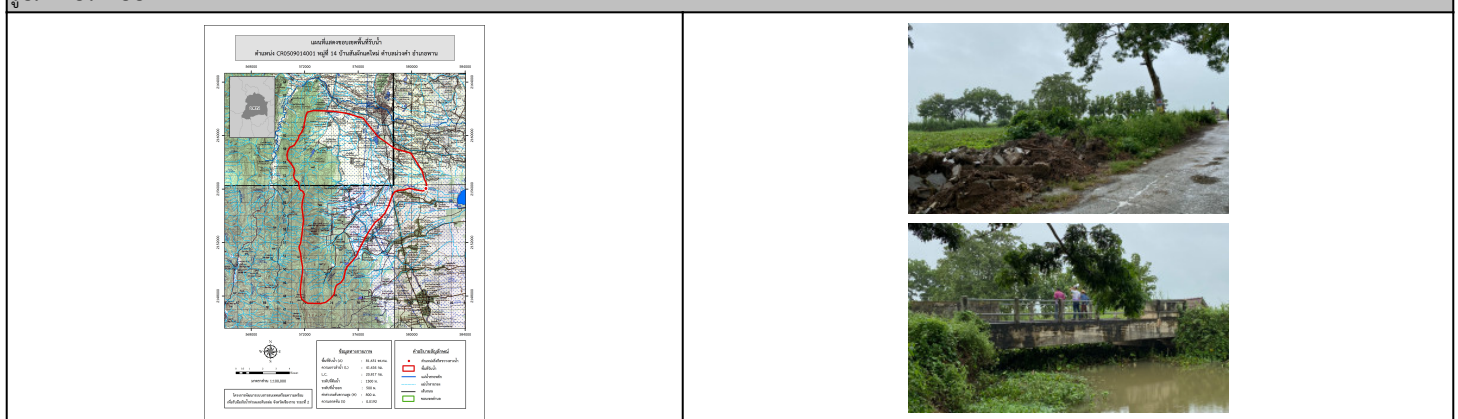
รูปภาพประกอบ

สาเหตุของการกีดขวางลำน้ำ

> โดยมนุษย์ จาก การถมดิน สิ่งปลูกสร้าง อื่นๆ (ตอม่อเก่า และฝายพังชำรุดบริเวณเหนือสะพาน)

สภาพปัญหาการกีดขวางทางน้ำ	แนวทางและวิธีการแก้ไขปัญหาเบื้องต้น
<p>บริเวณนี้เป็นฝายเก่ามีเศษคอนกรีตหักอยู่บริเวณเหนือสะพาน</p> <p>บริเวณสะพานมีลักษณะเป็นคอขวดแคบ ทำให้เมื่อเกิดน้ำหากมีเศษกิ่งไม้ วัชพืช และสิ่งปลูกสร้างมาติดบริเวณเหนือสะพานเป็นจำนวนมาก ทำให้ไม่สามารถระบายน้ำหากได้ เกิดน้ำล้นตลิ่งด้านเหนือน้ำ และกีดขวางกันน้ำบริเวณเหนือสะพานขาดน้ำไหลเข้าท่วมพื้นที่เกษตรเป็นบริเวณกว้าง</p>	<p>ข้อมูลพื้นที่รับน้ำของตำแหน่งที่เกิดปัญหา</p> <p><math>A = 81.65</math> ตารางกิโลเมตร อัตราการไหลสูงสุด = <math>76.2 \text{ m}^3/\text{s}</math></p> <p>Return period = 25 ปี</p> <p>ขุดลอกเอาเศษคอนกรีตบริเวณนี้ออก</p> <p>ส่วนตัวสะพานพอที่จะรองรับปริมาณน้ำได้บางส่วนแล้ว</p> <p>ก่อสร้างผนังป้องกันการกีดขวางบริเวณเหนือน้ำ</p>
