ข้อมูลสภาพปัญหาและแนวทางการแก้ไขปัญหาเบื้องต้น
ของตำแหน่งการกีดขวางทางน้ำ จังหวัดเชียงราย

รหัสตำแหน่งกีดขวางที่: CR1105004001

วันที่สำรวจ: 26 พฤษภาคม 2563

ชื่อลำน้ำ แม่น้ำลาว เป็นสาขาของแม่น้ำ แม่น้ำกก/แม่น้ำโขง ประเภทลำน้ำ แม่น้ำสาขา
หมู่บ้าน หมู่ที่ 4 ดง ตำบล เวียงกาหลง อำเภอ เวียงป่าเป้า จังหวัด เชียงราย

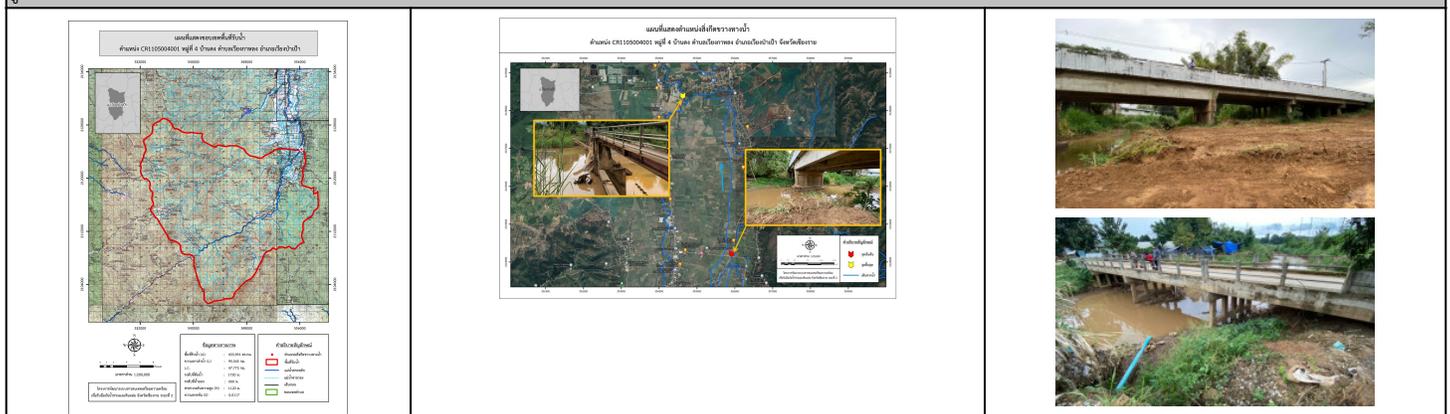
รูปภาพประกอบ

ความยาวของช่วงลำน้ำที่เกิดปัญหา เป็นจุดระยะ มากกว่า 1 กิโลเมตร การตาดมของลำน้ำ ไม่ตาดม วัสดุที่ใช้ตาดมของลำน้ำ -
ลักษณะความเสียหาย น้ำท่วม ระดับ มาก ความถี่ที่เกิดความเสียหาย 2-4 ปีครั้ง ระดับความเสี่ยง มาก

- > โดยธรรมชาติ ตลิ่งพังการกัดเซาะ การทับถมของตะกอน (ลำน้ำตื้นเขิน) ลำน้ำแคบแคบมาก วัชพืช (หญ้า/กิ่งไม้)
- > โดยมนุษย์ จาก การถมดิน สิ่งปลูกสร้าง อื่นๆ (ฝายน้ำล้น (กรมชลประทาน))

| สภาพปัญหาการกีดขวางทางน้ำ | แนวทางและวิธีการแก้ไขปัญหาเบื้องต้น |
|---|---|
| <p>แม่น้ำลาวในเขตพื้นที่เวียงกาหลงตลอดช่วงมี</p> <p>สะพานที่มีตอม่อถี่หลายตัวเมื่อเกิดน้ำหลากมักมีเศษกิ่งไม้มาติดบริเวณตอม่อทำให้ไม่สามารถระบายน้ำได้ดี อีกทั้งยังฝายน้ำล้นที่มีท่อนไม้ใหญ่มาติดขวางลำน้ำ</p> <p>สะพานช่วงปลายต้นเขินด้วยตะกอนลำน้ำมีการถมที่รูกลำน้ำทำให้ศักยภาพการระบายน้ำไม่ดีเมื่อเกิดน้ำหลากน้ำมักล้นตลิ่งเข้าท่วมพื้นที่เกษตรและชุมชนตลอดสองข้างลำน้ำ</p> | <p>ข้อมูลพื้นที่รับน้ำของตำแหน่งที่เกิดปัญหา</p> <p>$A = 433.99$ ตารางกิโลเมตร อัตราการไหลสูงสุด = $208.51 \text{ m}^3/\text{s}$</p> <p>Return period = 50 ปี</p> <p>ขุดลอกลำน้ำตลอดช่วงดังกล่าว กำจัดวัชพืช และต้นไม้ที่กีดขวางทางน้ำ</p> <p>ปรับปรุงประตูลูกข่ายน้ำให้สามารถใช้งานได้</p> <p>และวางมาตรการขุดลอกตามระยะเวลาที่เหมาะสมของพื้นที่</p> |
